新余市久腾物资有限责任公司  
新余市九龙山巴丘园铁矿 3 号尾矿库  
安全现状评价报告

江西伟灿工程技术咨询有限公司

二〇二二年三月

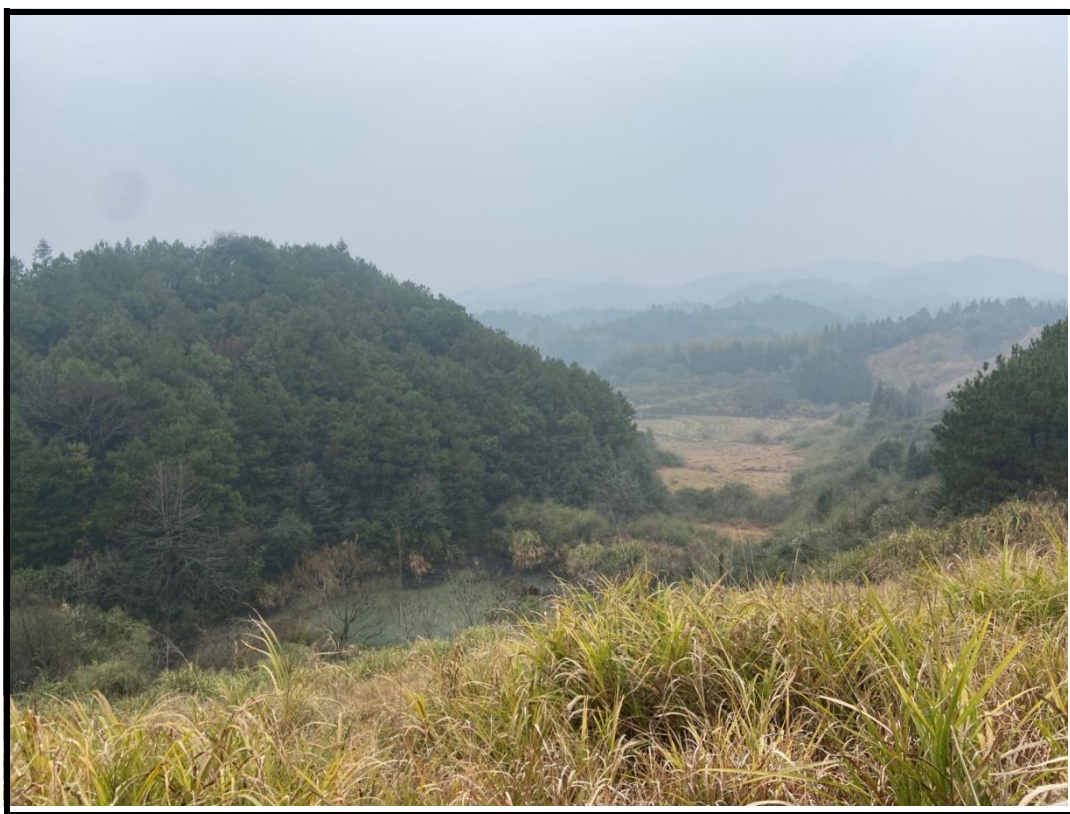
图 2-2 尾矿库下游现状图

巴丘园 3 号尾矿库位于新余市九龙山乡界内的一条冲沟内，尾矿坝位于库区北面，该尾矿库三面环山，库区上游无居民居住，无耕作的土地；库区下游约 1000m 外有零星的居住房屋；下游农田、耕地离尾矿坝脚约 50m。

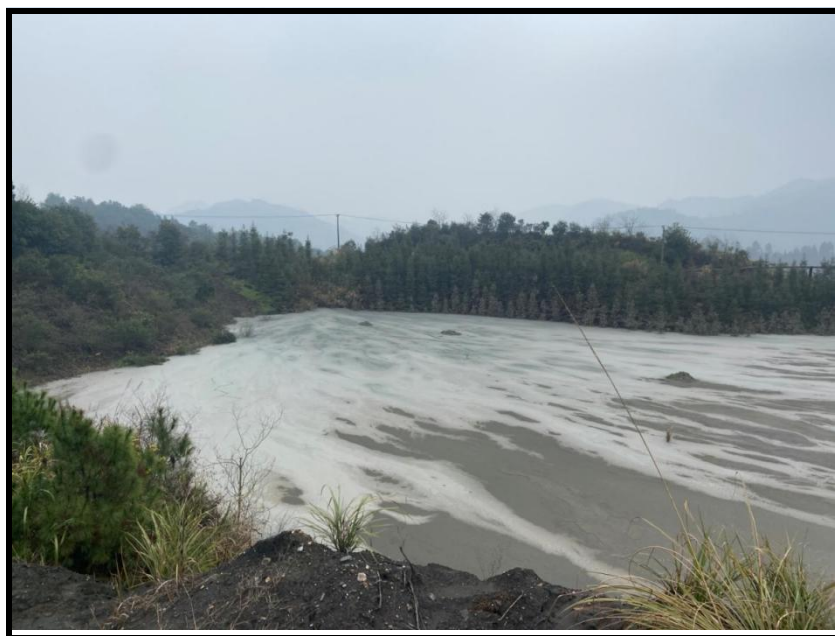
图 2-4 库区滩面现状图（坝前至库尾方向）

根据现场踏勘发现：库内坝前滩面已固结且可行人；因该库滩面积较大，且未覆土，干旱季节滩面易起尘污染周边环境。

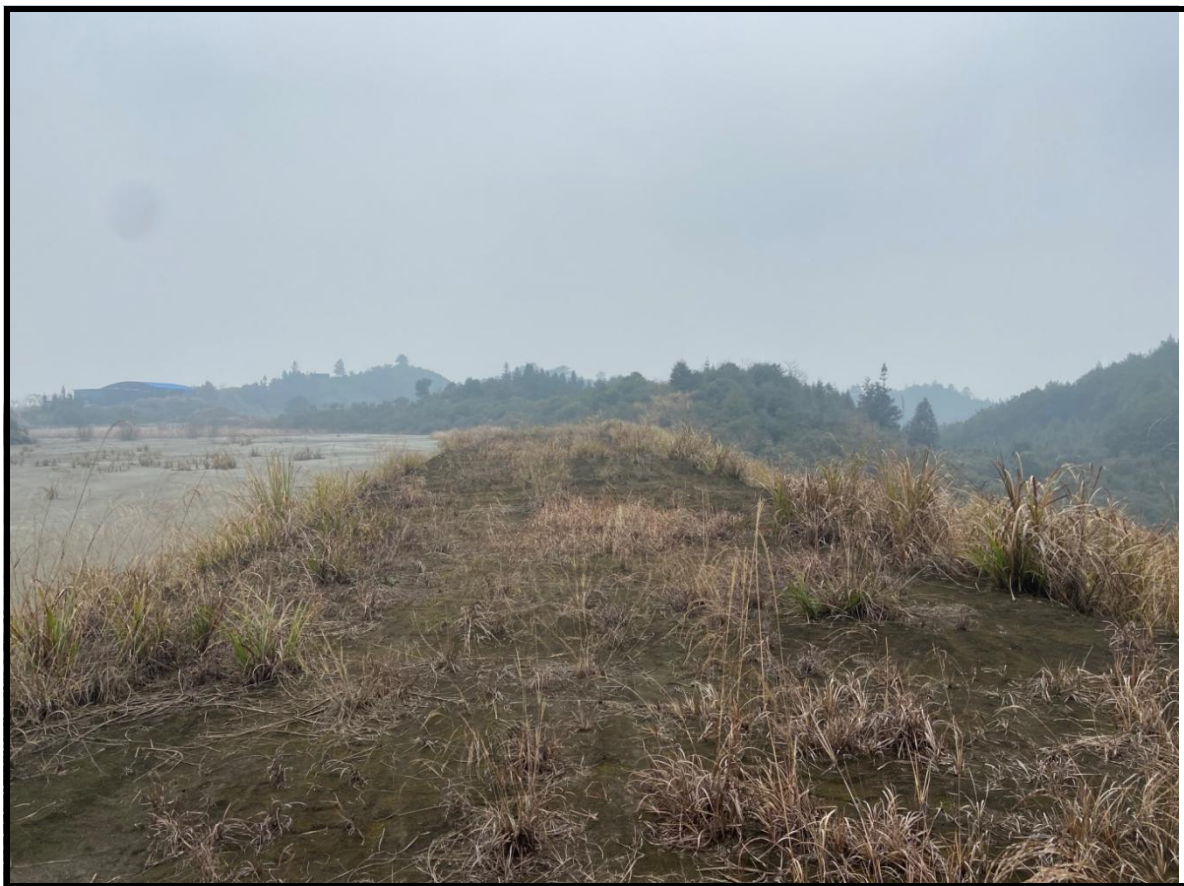
图 2-6 后期坝坝顶现状图

根据现场踏勘发现：后期堆积坝坝顶及坡面长满杂草且局部坡比较陡。后期坝坝体及坡面未发现明显的渗水、漏水现象，坝体无开裂、变形现象。

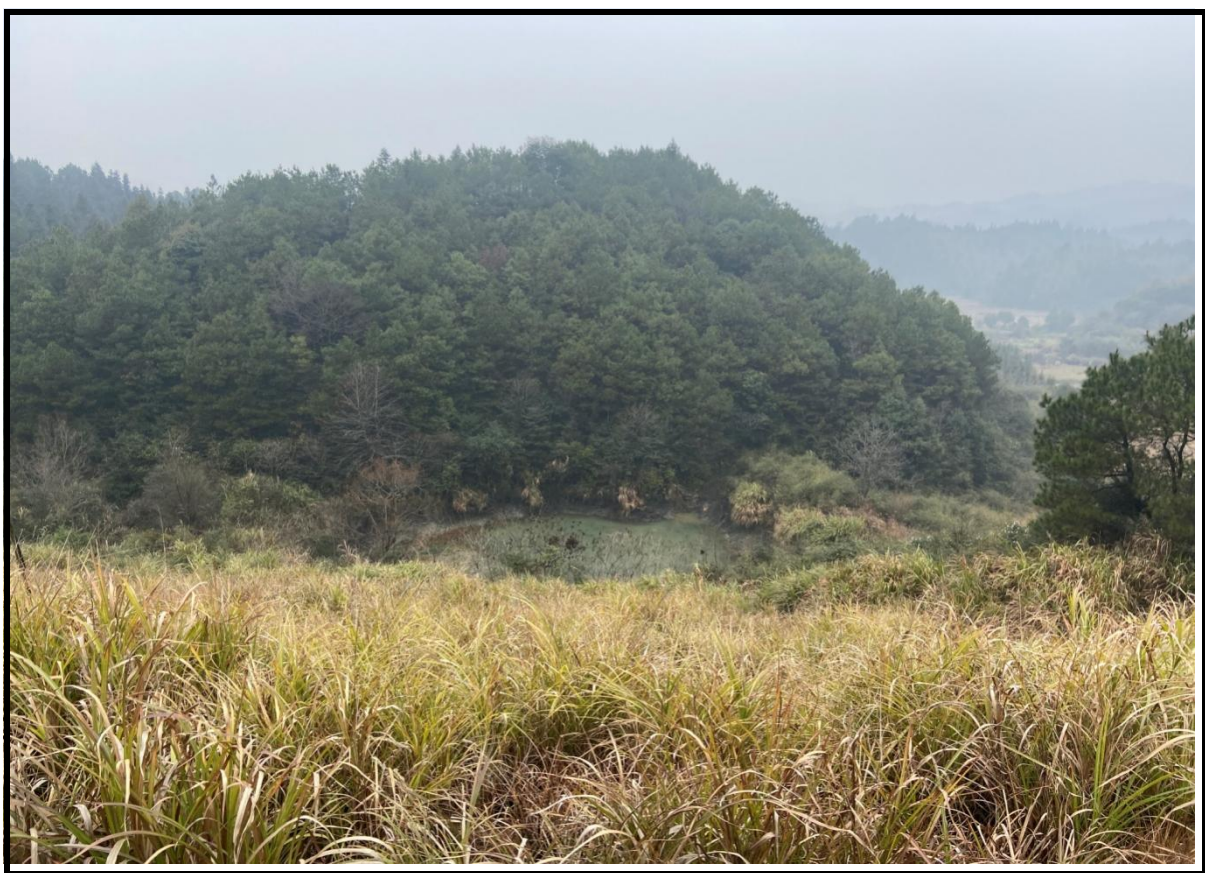
图 2-9 尾矿坝下游回水池现状图

根据现场踏勘发现：初期坝外坡长满杂草且局部坡比较陡，坡面未发现明显的渗水、漏水现象，坝体无开裂、变形现象；但初期坝下游已设置回水池，水池面积约为 970m<sup>2</sup>，池内水位标高为 80.0m，尚未淹至初期坝坝脚。

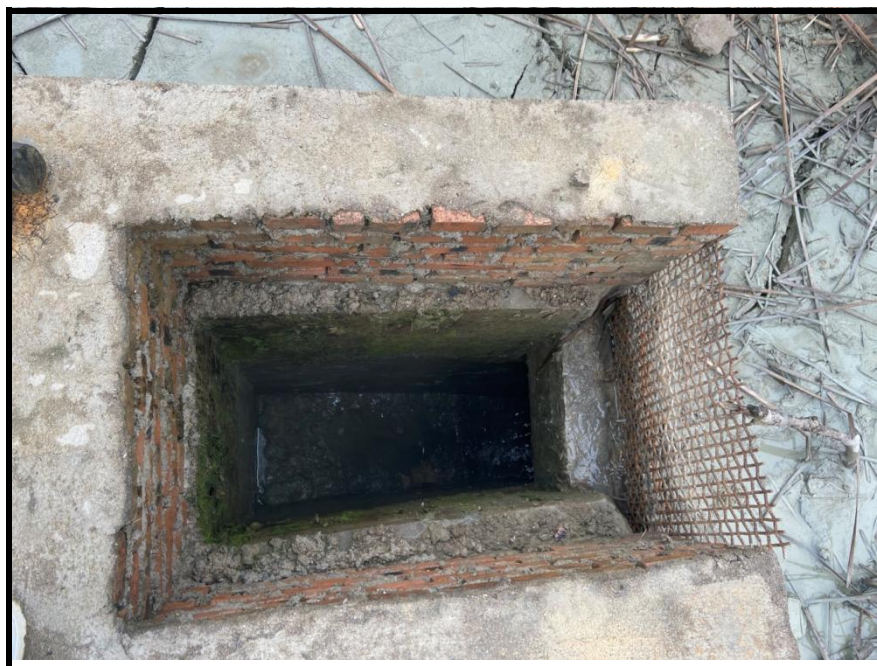
图 2-10 排水斜槽现状图

排水斜槽：位于西南侧库尾处，斜槽顶面标高为 104.2m，为长方形。内径尺寸为 0.8×0.5m，外径尺寸 1.1×0.8m，斜槽下部为钢筋砼结构，上部 2.0m 左右为砖砌。

根据现场踏勘发现：排水斜槽+排水涵管未堵塞、垮塌，运行正常；坝面排水沟局部有淤堵、垮塌等现象，需及时疏通、修缮。

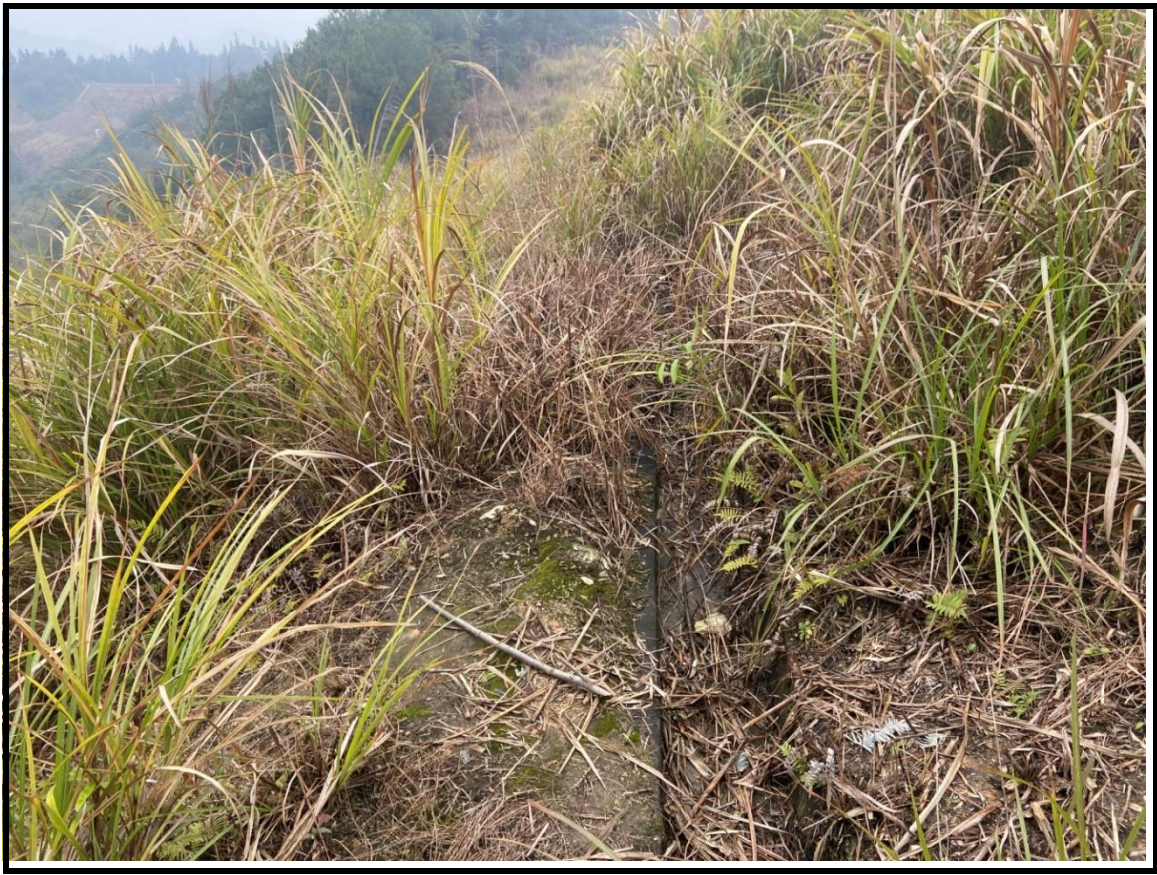
图 2-11 坝坡排水沟淤堵现状图

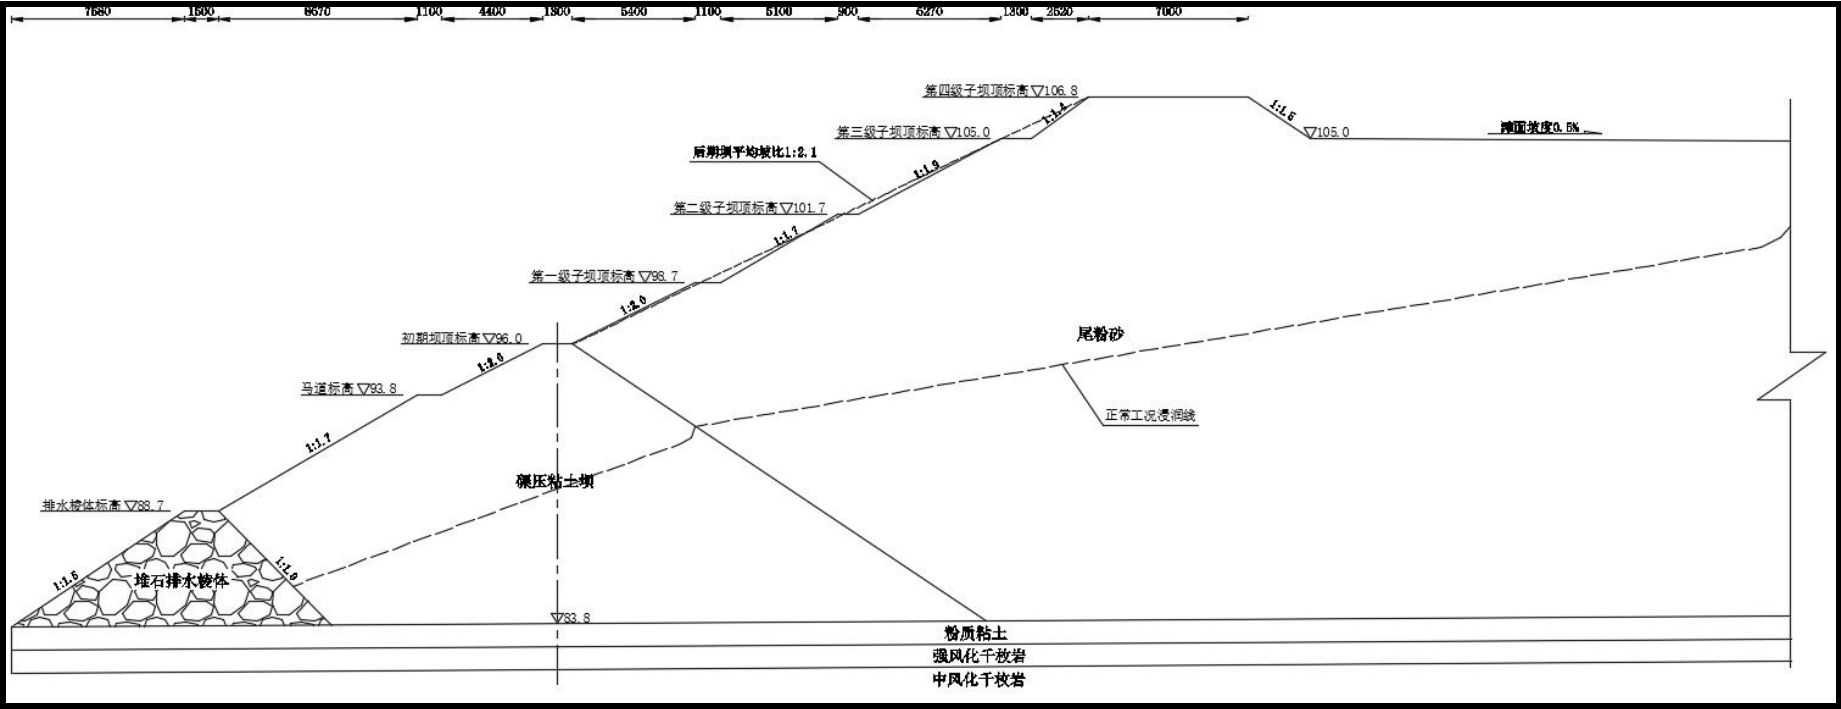
图 5-1 尾矿坝现状正常工况浸润线位置图

从上面分析可知，尾矿坝坝体正常工况及洪水工况浸润线平均埋深均大于规范要求 2.0m，满足规范要求，且各坝体浸润线出露点以上均采用了植草护坡，故各坝体浸润线出露不会造成坝体渗透破坏。

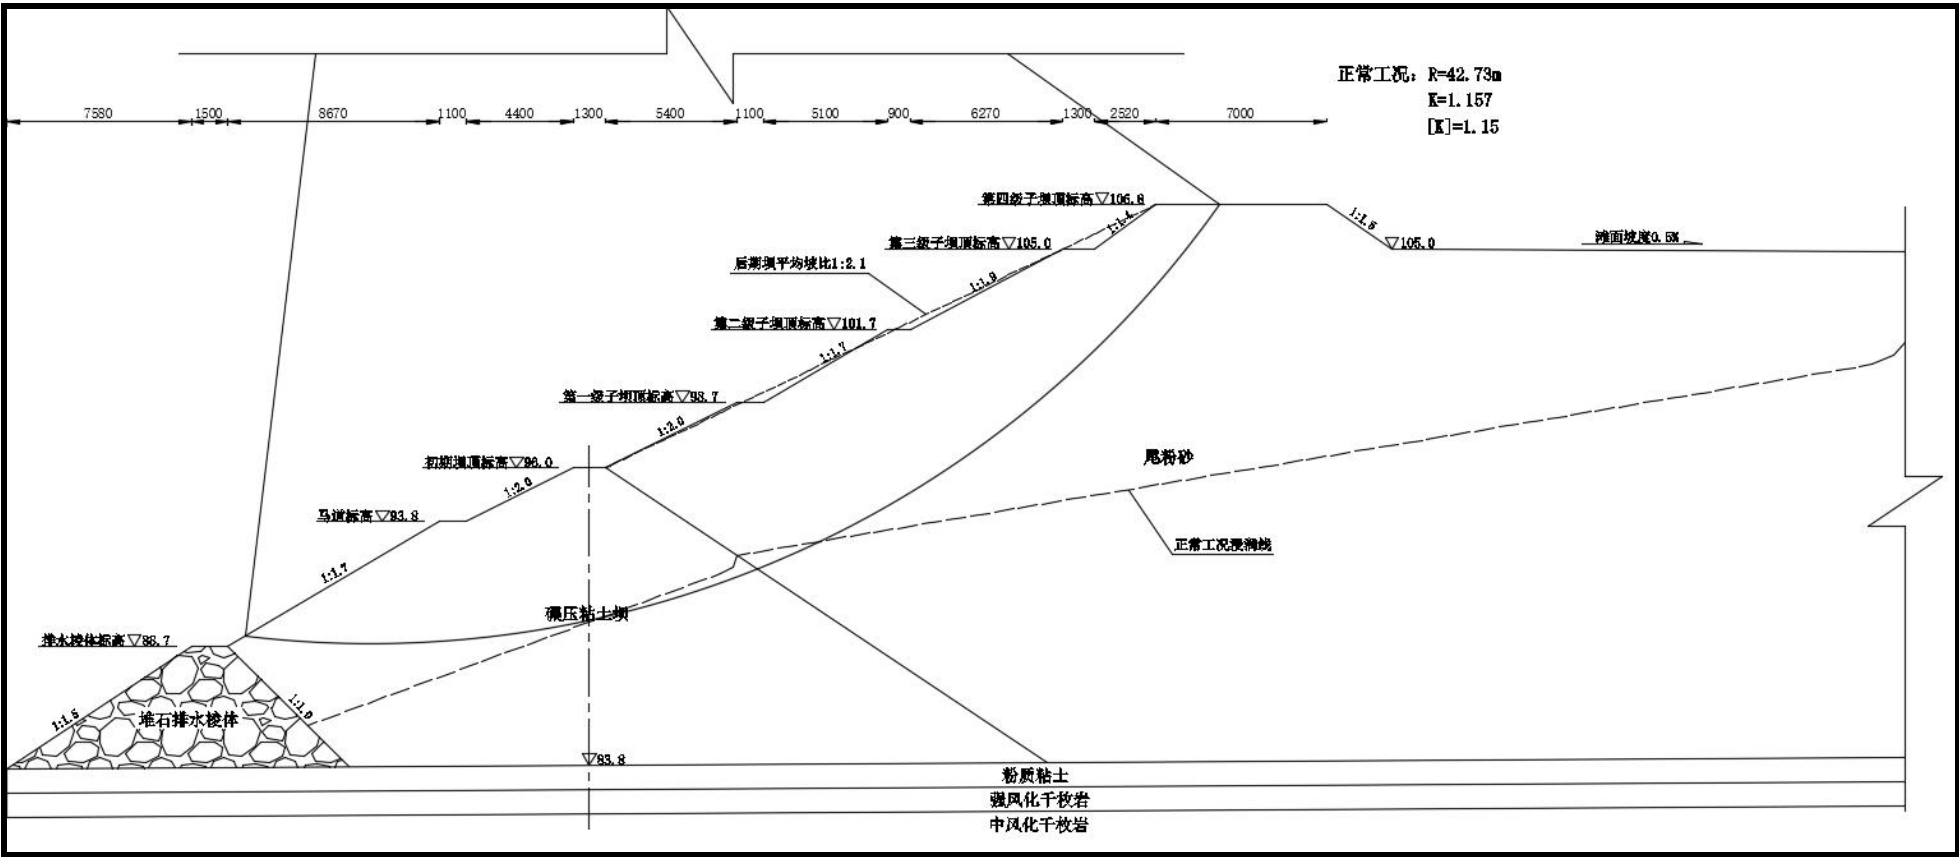
图 5-4 尾矿坝 106.8m 标高正常工况坝坡抗滑稳定计算简图 (K=1.157)

由上表可知，尾矿坝坡在正常工况下坝坡抗滑稳定系数满足规范要求，但在洪水工况下坝坡抗滑稳定系数不满足规范要求，故尾矿库现状坝体不稳定，需对其进行治理。

- 1) 及时进行闭库，闭库设计时应应对坝体稳定性重新进行分析计算。
- 2) 尾矿坝日常安全检查
  - (1) 尾矿坝安全检查内容：坝的轮廓尺寸、变形、裂缝、滑坡和渗漏、坝面保护等。水位监测每月不少于 1 次，暴雨期间和水位异常波动时应增加监测次数；
  - (2) 检测坝的外坡坡比。每 100m 坝长不少于 2 处，应选在最大坝高断面和坝坡较陡断面。水平距离和标高的测量误差不大于 10mm。尾矿坝实际坡陡于设计坡比时，应进行稳定性复核，若稳定性不足，则应采取措施；
  - (3) 检查坝体有无纵、横向裂缝。坝体出现裂缝时，应查明裂缝的长度、宽度、深度、走向、形态和成因，判定危害程度，妥善处理；
  - (4) 检查坝体滑坡。坝体出现滑坡时，应查明滑坡位置、范围和形态以及滑坡的动态趋势；
  - (5) 检查坝体渗漏。应查明有无渗漏出逸点，出逸点的位置、形态、流量及含沙量等；
