新余方胜矿业有限公司  
六亩丘尾矿库闭库工程  
**安全设施验收评价报告**

二〇二二年五月

## 安全验收评价报告

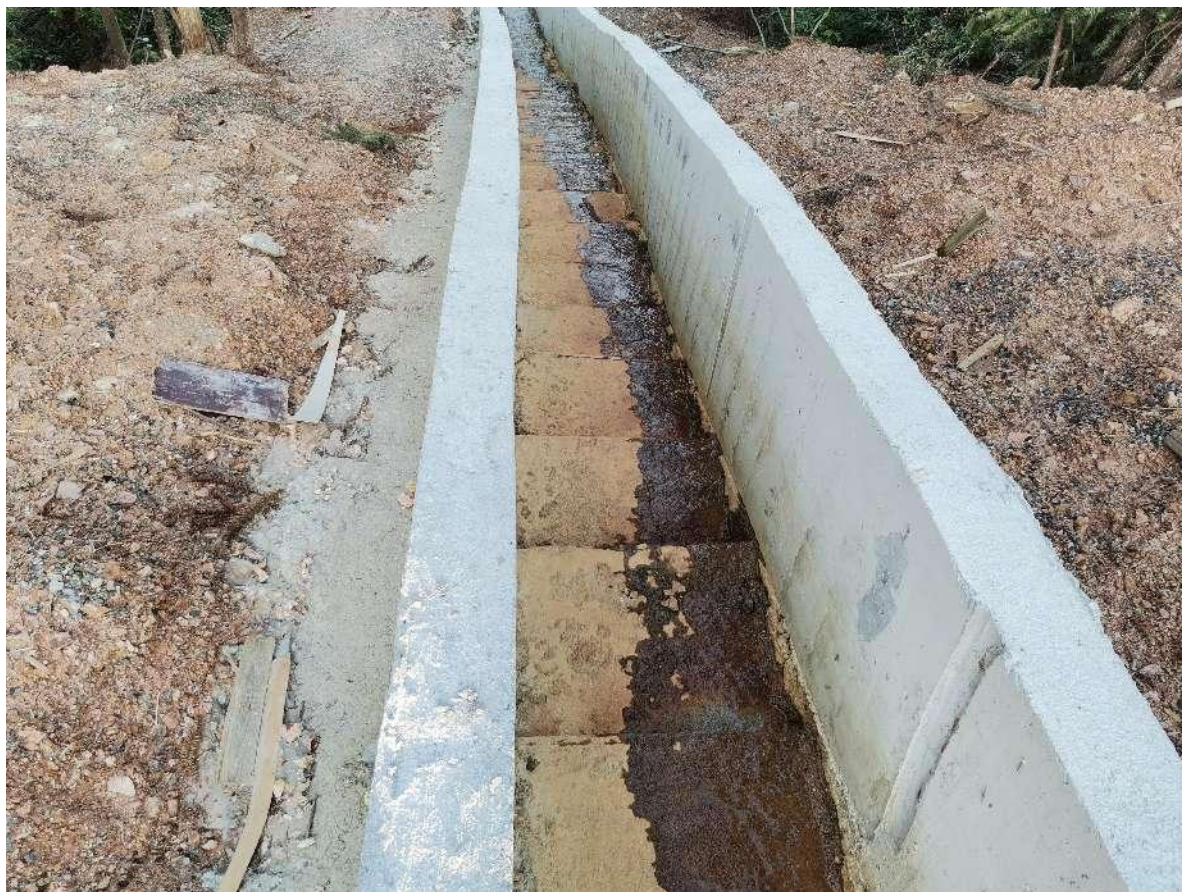
图 1 陡坡段消能坎

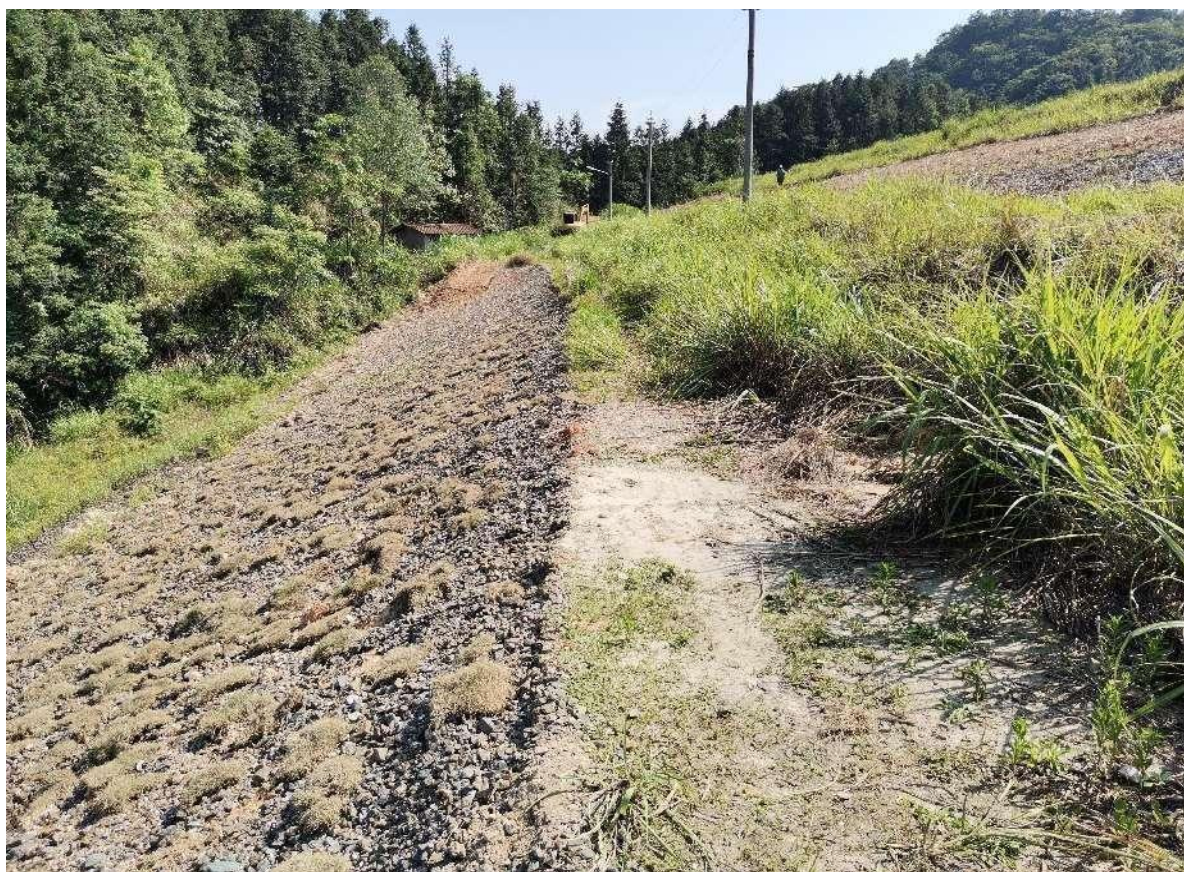
图 2 整治后马道和外坡植被（草皮）

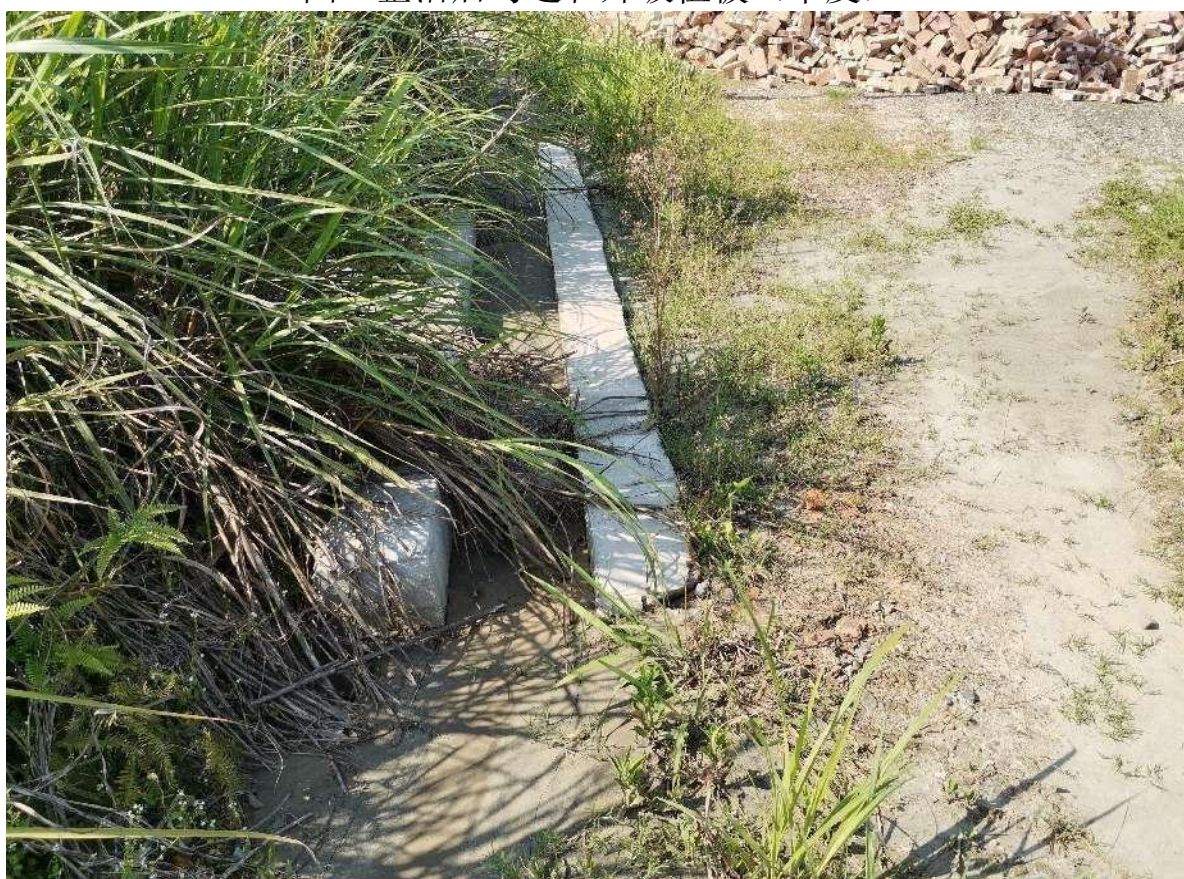
图 3 坝面排水沟

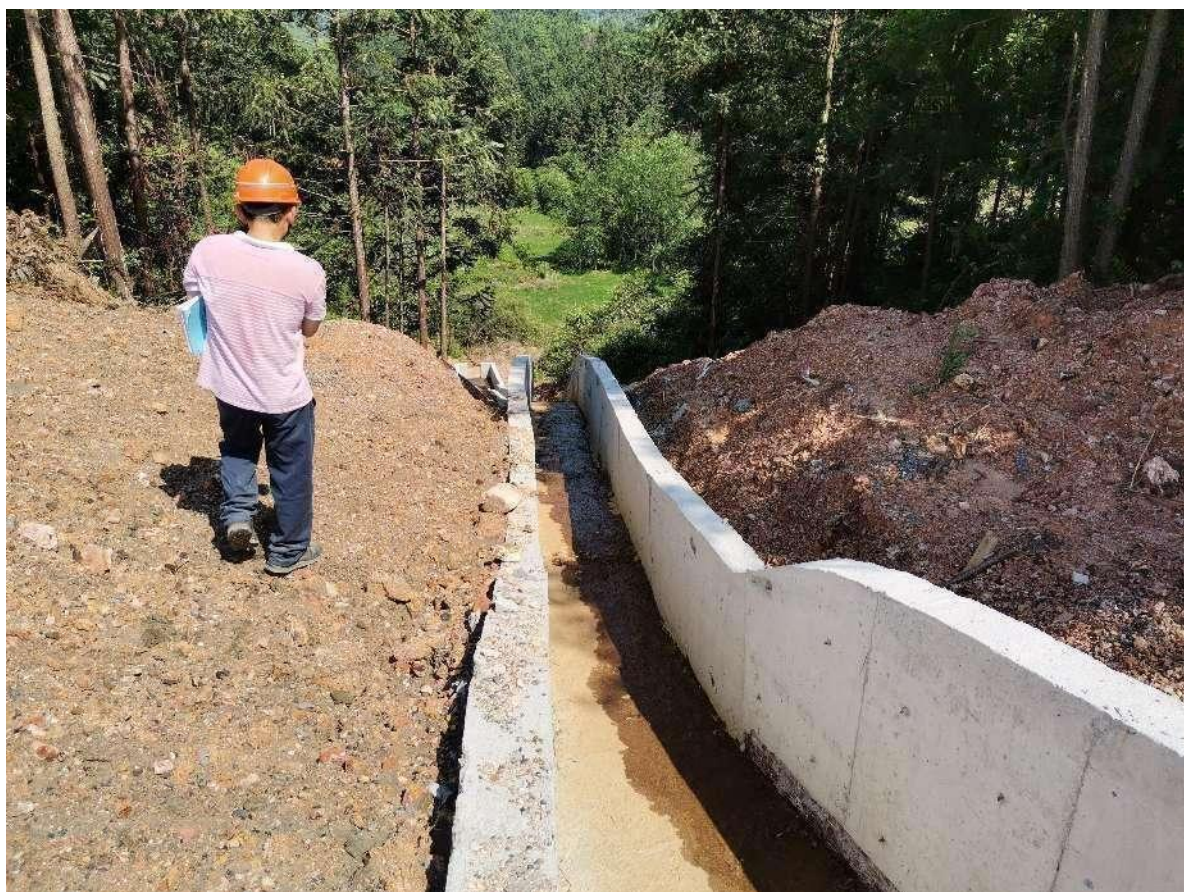
图 4 溢洪道陡坡段

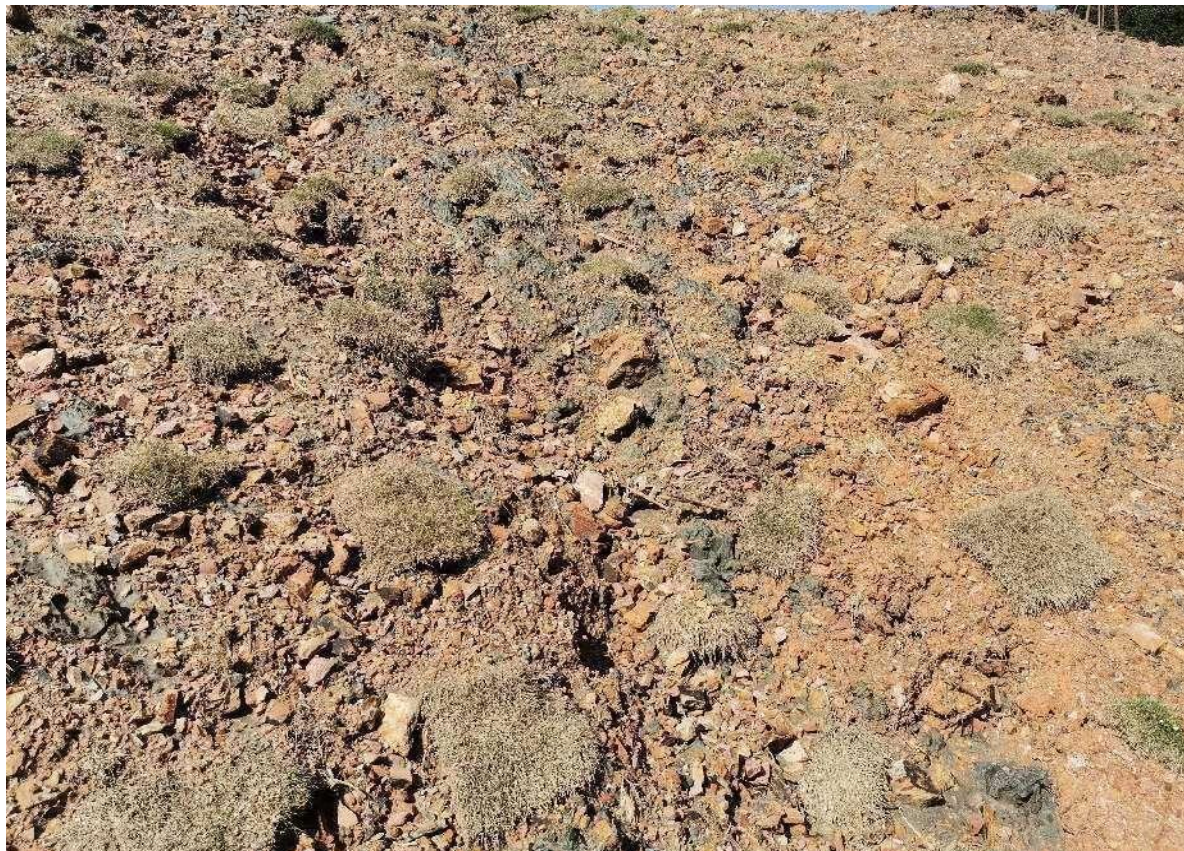
图 5 滩面植草

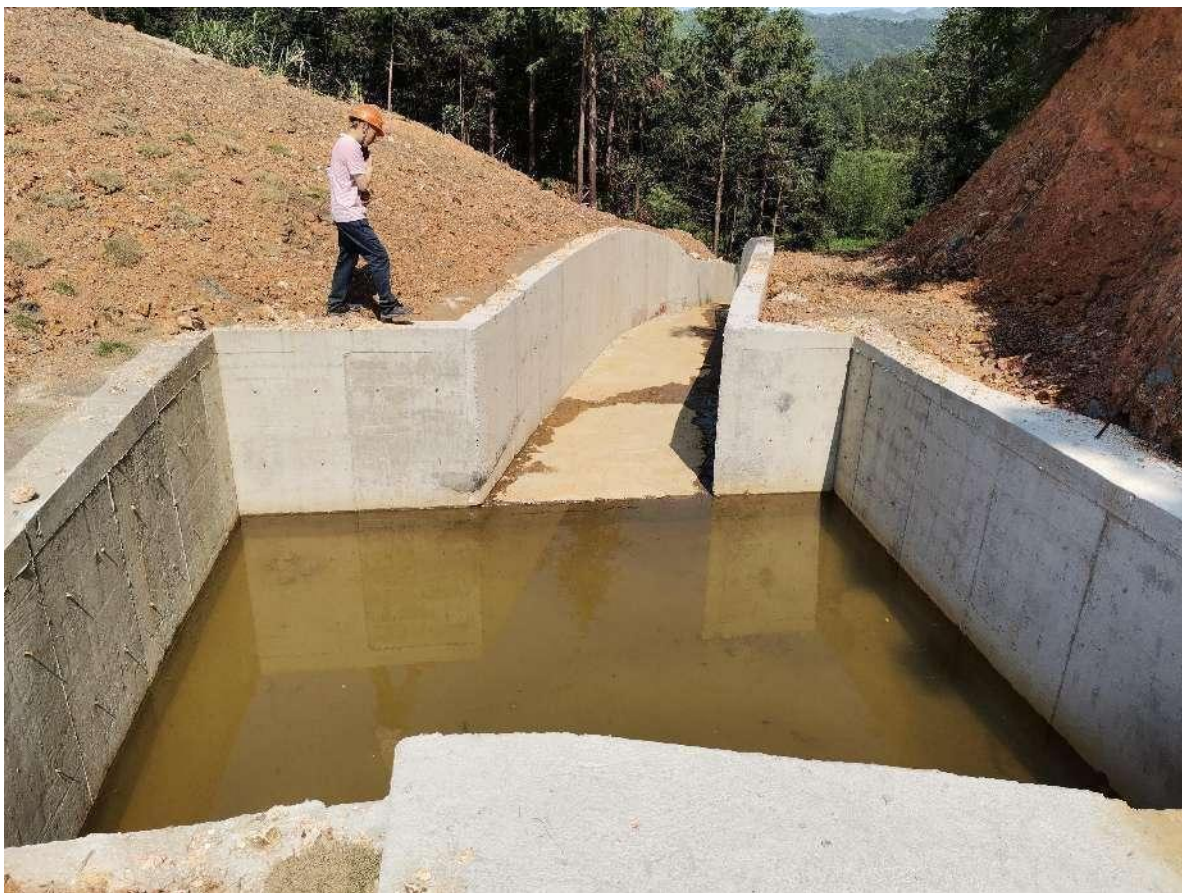
图 6 沉砂池

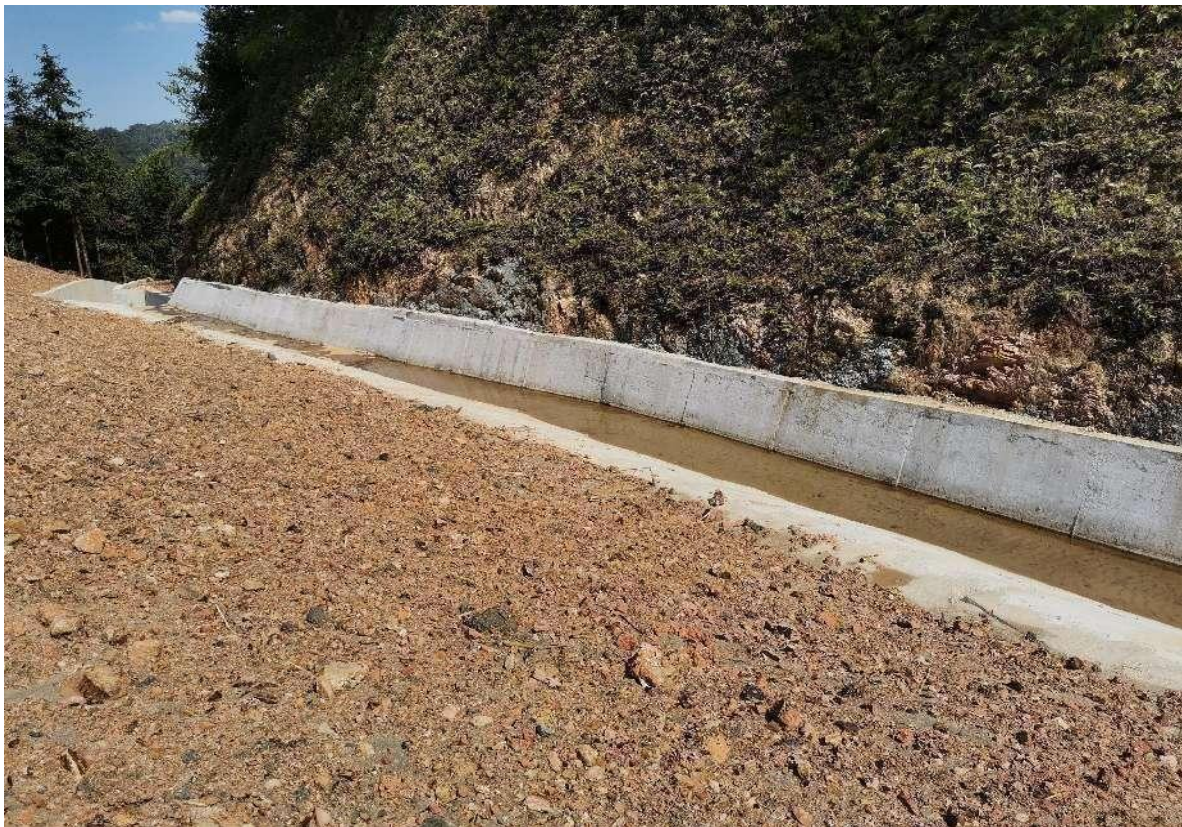
图 7 库周截洪沟

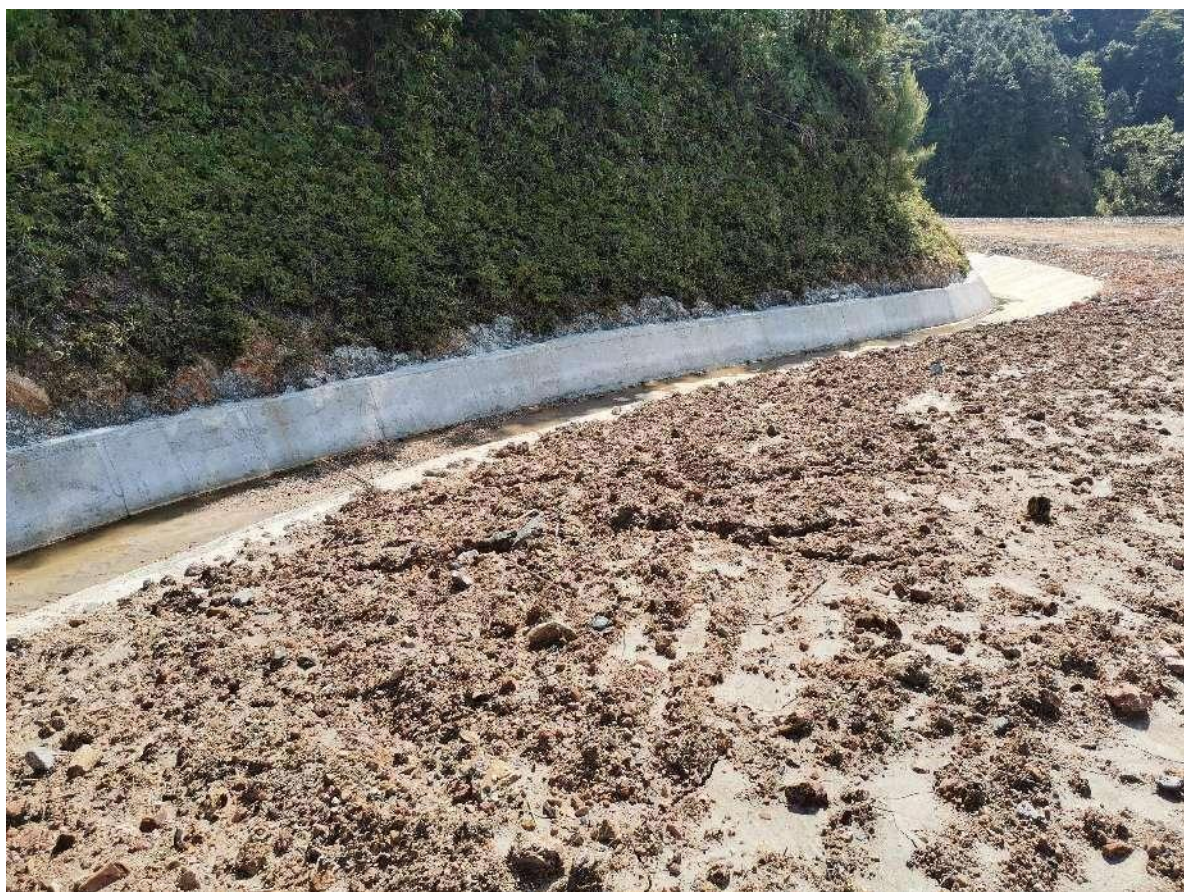
图 8 库周截洪沟

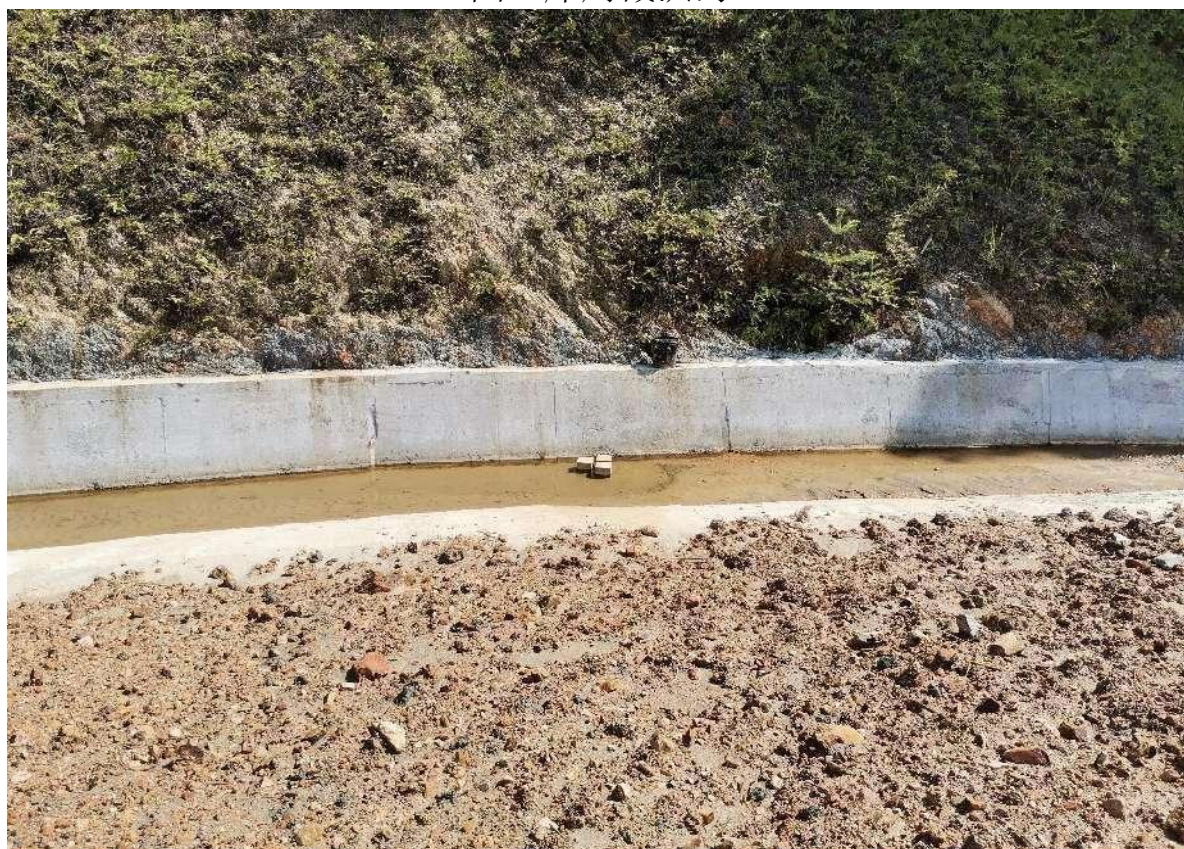
图 9 库周截洪沟

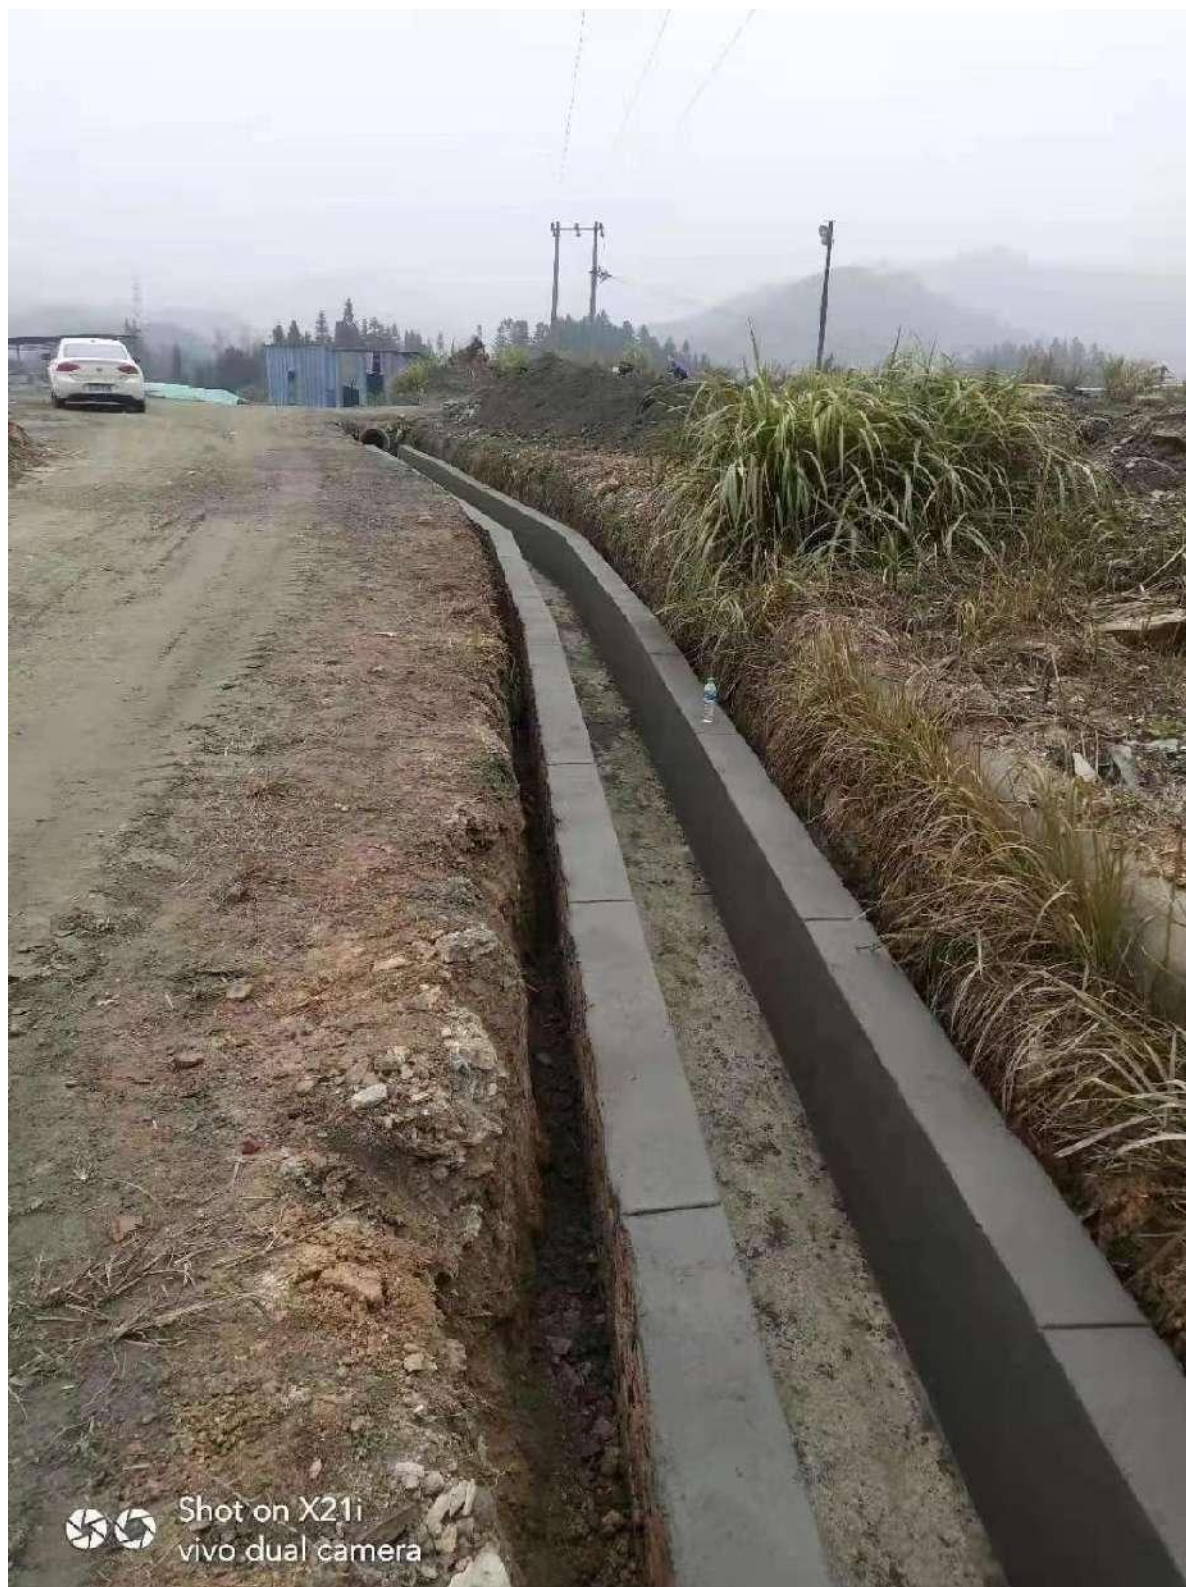
图 10 北侧截水沟
