宜丰县东联矿产品开发有限公司  
宜丰县同安乡同安瓷矿地下开采改扩建工程  
**安全设施验收评价报告**

二〇二三年七月十日

报告编号：JXWCAP2022(088)

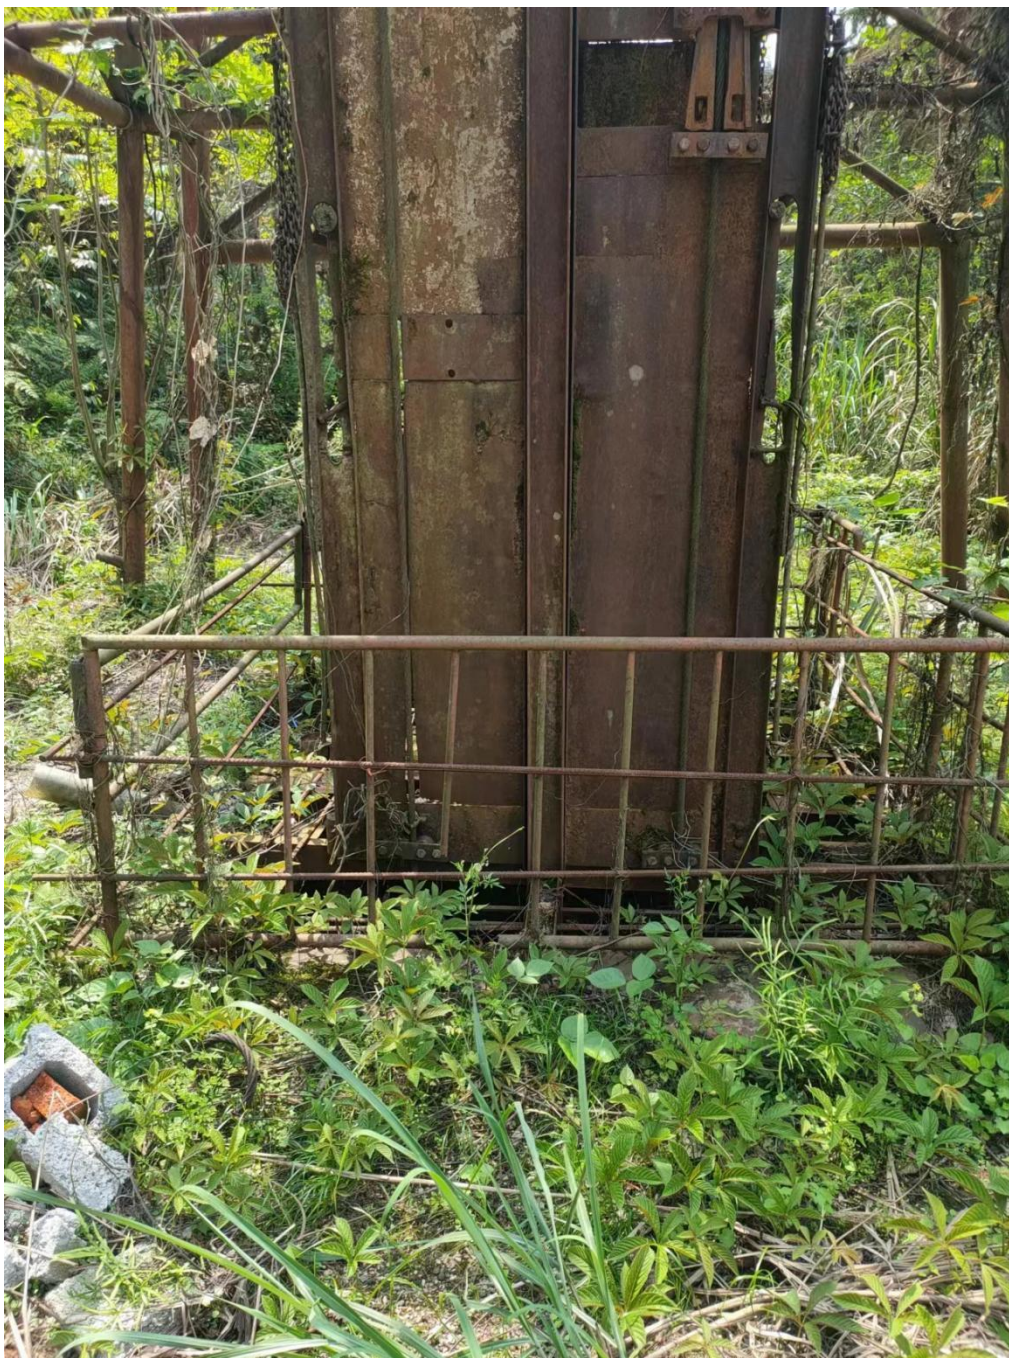
图 2-1 原系统封堵情况

设计综合考虑以前的开采情况，原有的系统不能利用，本次设计重新布置生产系统和地面工业场地。除 S9-M-200/10/0.4kV 变压器和 2 台巨山 LG-55 型空压机可利用外，其它均重新设计。原系统采空区等与本项目互不影响目前原有竖井均已进行封堵。

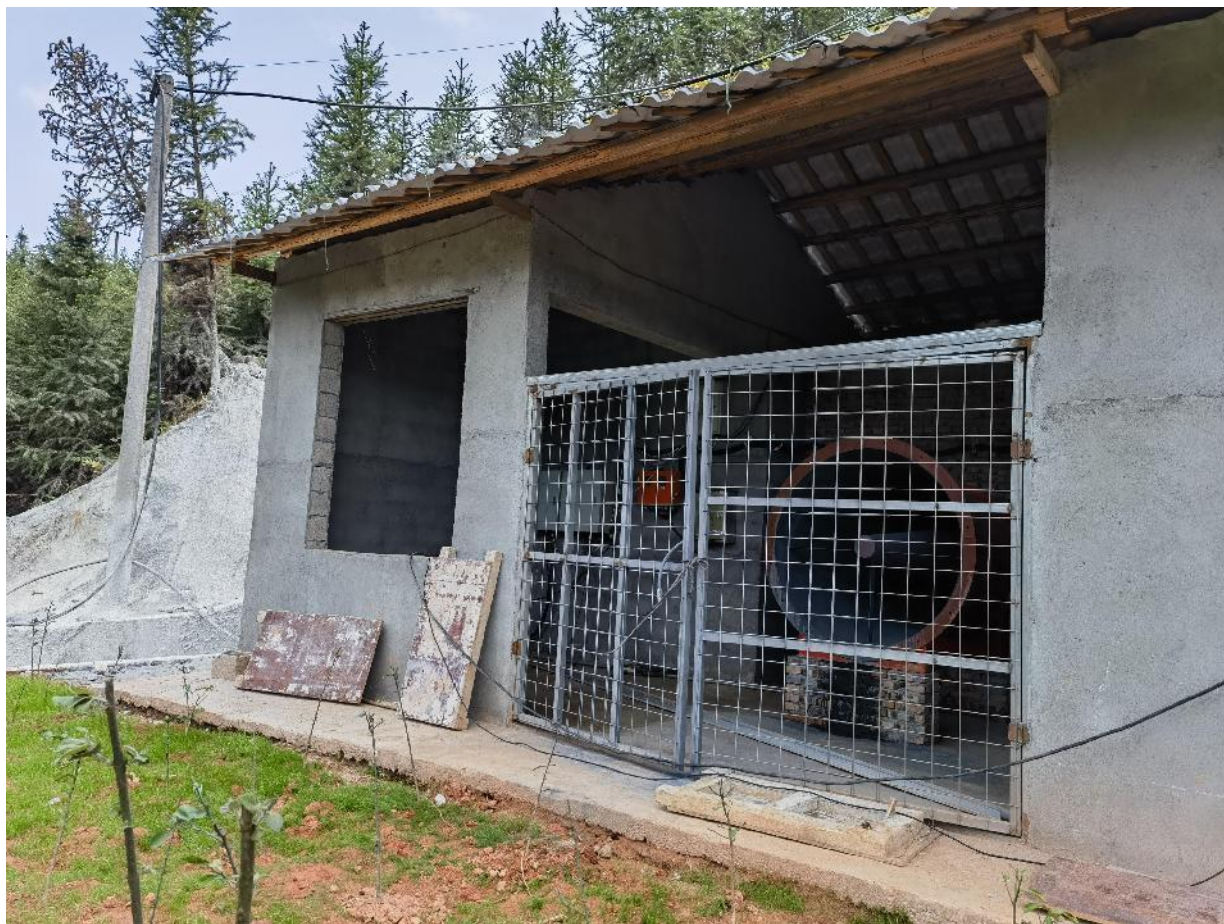
图 2-4 主扇

风机型号为 FKZN0.10/30 风量:  $13.0\sim 24.0 (\text{m}^3/\text{s})$  全压:  $558\sim 1071 (\text{Pa})$  电机功率: 30kW; 电机型号: Y200L-4 另配备一台同型号电机备用,并且配备了电机快速更换装置。

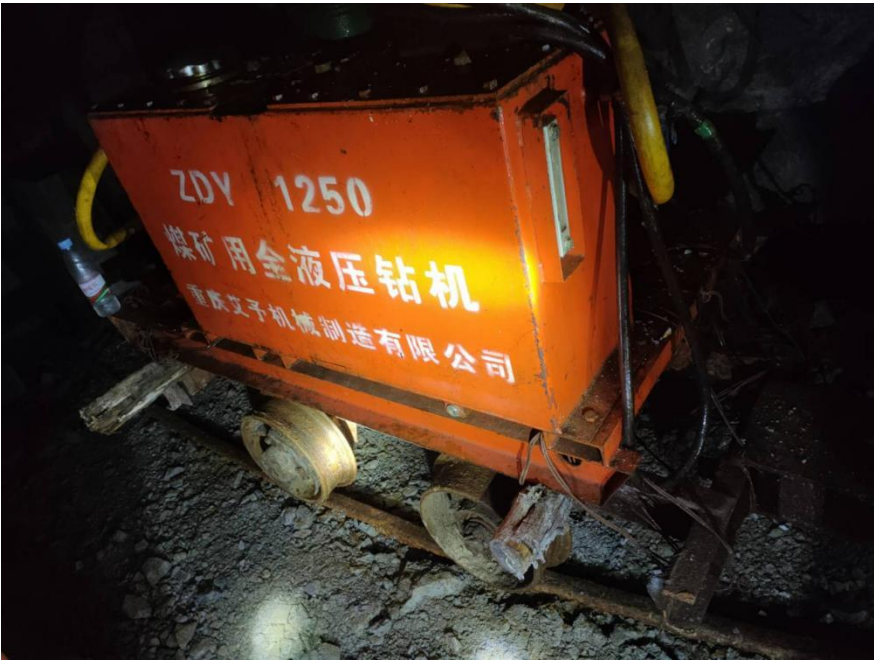
图 2-5 探放水设备

同安瓷矿未防止透水事故发生, 配备了探放水设备、钻探工。

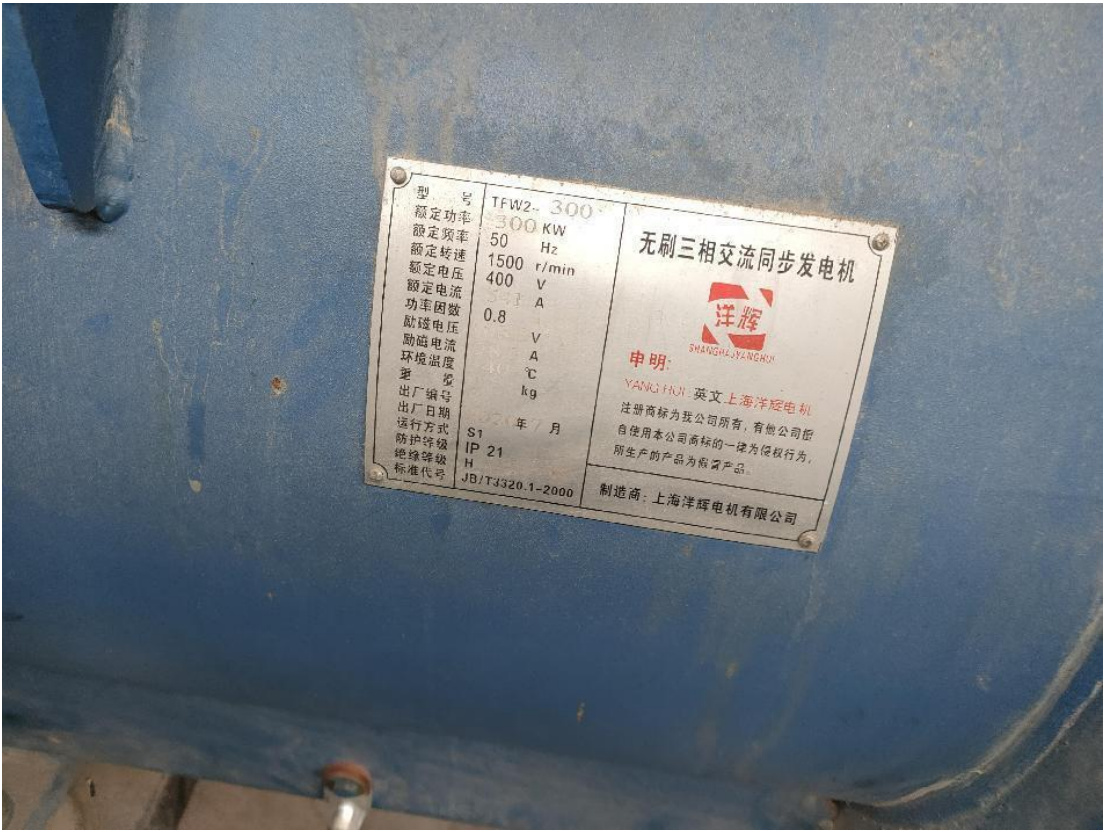
图 2-7 柴油发电机铭牌

矿山另配备了一台 300kW 柴油发电机组作为保安电源。该电源通过独立电缆连接至井下水泵配电房，以确保井下排水泵的正常供电。柴油机发电的电压等级为 0.4kV，经 1 台 S9-200/10 型变压器升压至 10kV 供井下用电设备使用。

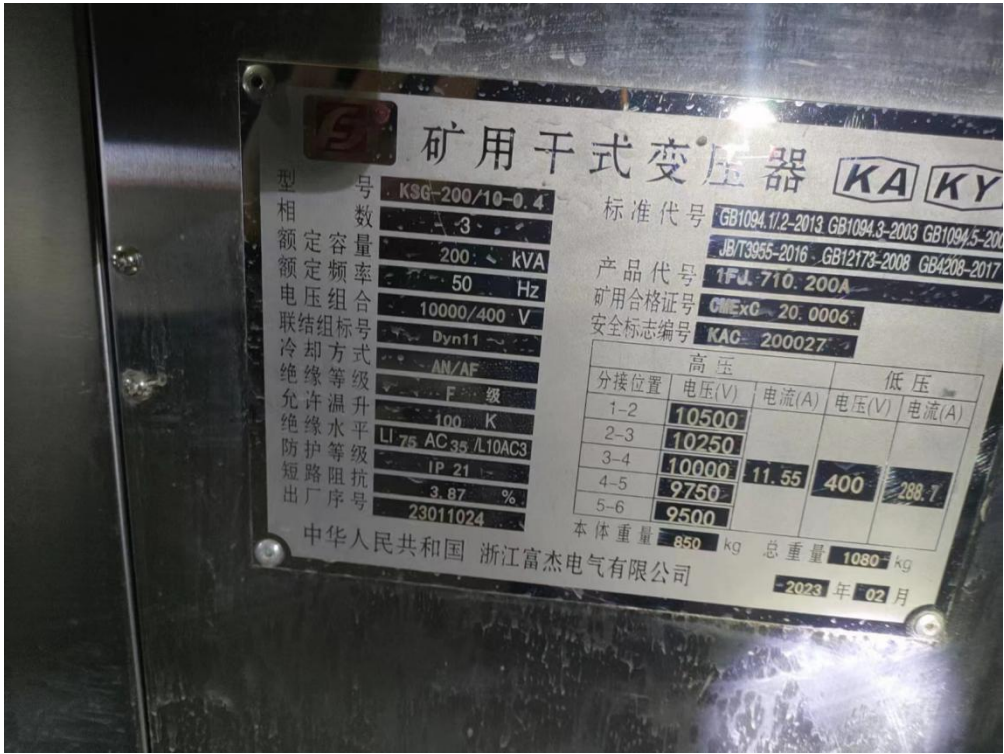
图 2-8 井下变压器

在 120m 井口附近安装一台 S11-400/10/0.4kV 变压器，负责矿区地面的供电；在-100m 水泵房安装有两台 KSG11-200/10 变压器，一台备用，负责井下的供电；在 120m 井口发电机房附近安装现有的一台 S9-200/10/0.4kV 变压器作为升压变压器。
