江西利鑫铜业有限公司
冷水坑尾矿库闭库工程
安全设施验收评价报告

江西伟灿工程技术咨询有限责任公司

二〇二六年六月

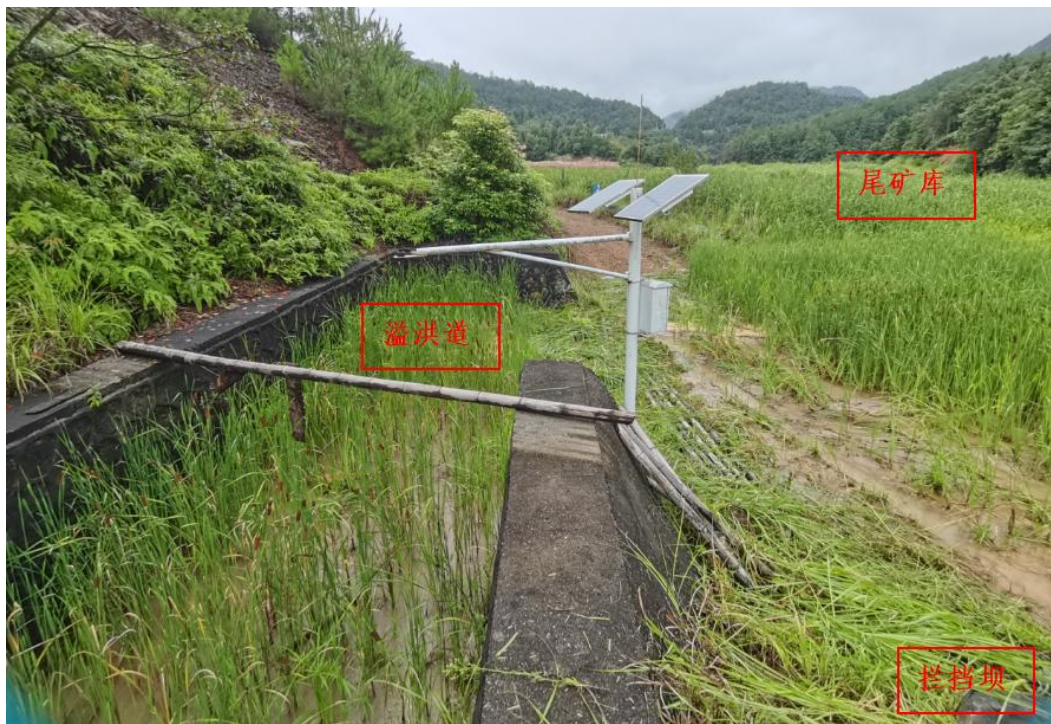
库为五等库，坝前溢洪道进水口处尾砂面高程最低为 367.6m，库尾尾砂面高程已达到 375.0m，库尾高、坝前低，库中采用尾砂堆筑有 3 座分隔坝，分隔坝顶高程从下游往上游分别为 372m、374m、376m，库尾及各分隔坝均有积水。

图 2-3 尾矿库现状图（坝上看向库尾）

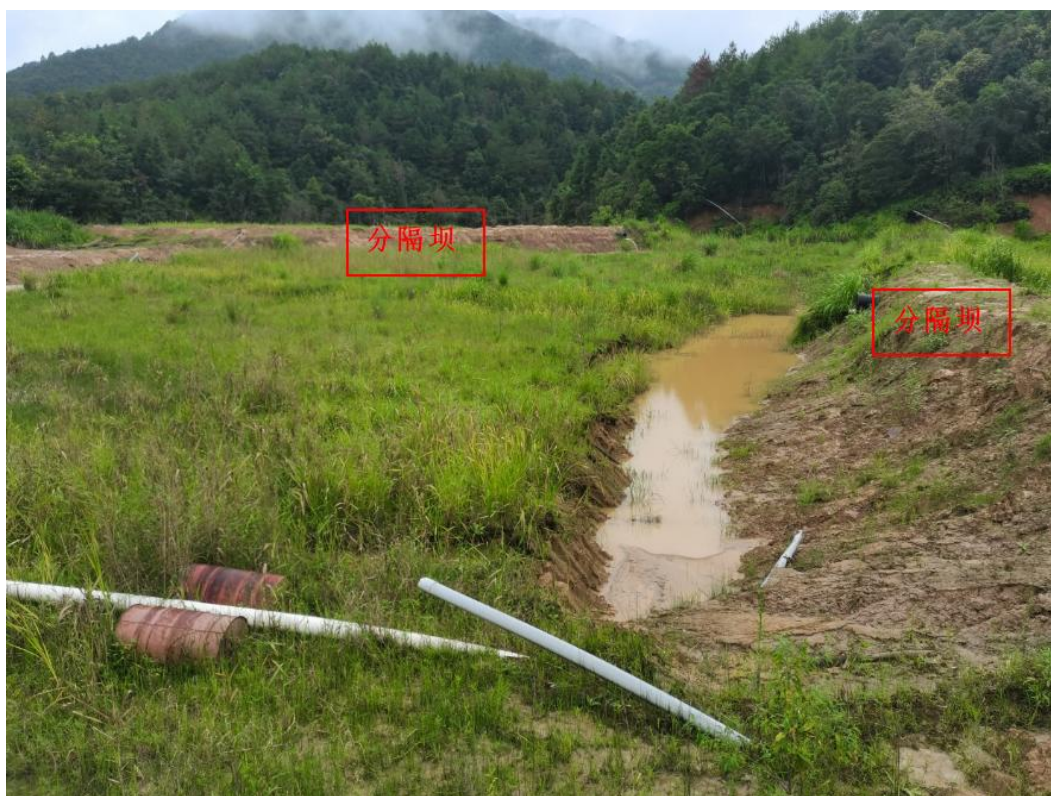
图 2-4 尾矿库库内分隔坝

②拆除 3 座分隔坝，并对库内凌乱的尾砂面进行整坡，按 0.5%、4.0% 等坡度由库尾坡向坝前溢洪道进口处，坝前按照 7.5% 的坡度坡向溢洪道进口处，尾矿库右岸溢洪道进口沉砂池处为尾矿库内最低点；修建截洪沟、库面排水沟、排水明渠及排洪明渠，将尾矿库上游及库面雨水引入溢洪道排往下游。库内尾砂按设计坡度整平压实后覆土 50cm 撒草籽绿化。尾砂整平后坝前尾砂面高程为 369.7m（闭库覆土后为 370.2m）。

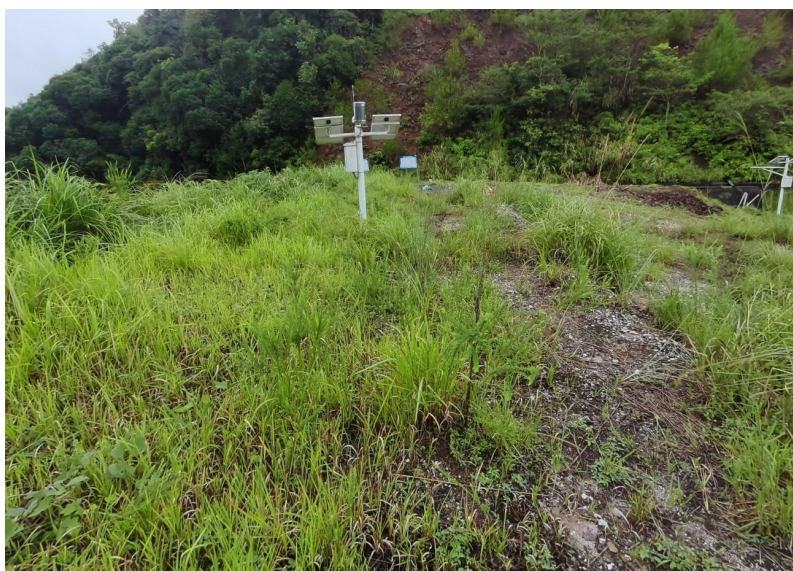
根据闭库工程勘察报告，拦挡坝为碾压土坝，一次性筑坝，坝顶高程为370.2m，坝底高程348.8m，现状坝高21.4m，坝顶宽4.1m，下游分别于355.2m、338.2m高程设马道，其中355.2m高程马道宽4.19m~6.61m，338.2m高程马道宽2.29m，拦挡坝335.2m~370.2m高程下游坡比为1:2.0~1:3.11，338.2m高程上游和下游坡比分别为1:2.16、1:1.63，根据工勘揭示，坝脚未设置排水棱体，下游坝面长满茅草，设置有坝肩和坝面排水沟，未见裂缝、位移、沉陷等不良地质现象。

图 2-5 拦挡坝坝顶

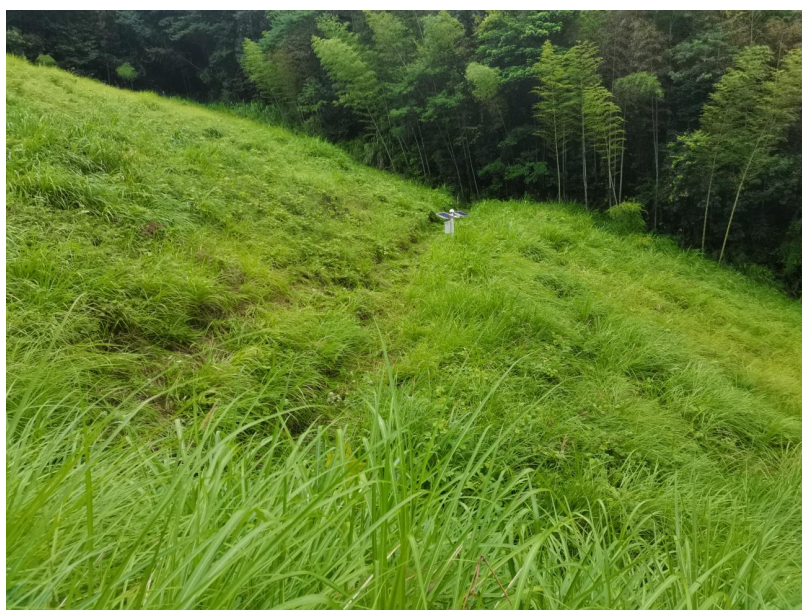
图 2-6 拦挡坝下游

经稳定性计算，现状尾矿坝坝体稳定性不满足规范要求，坝脚未设置排水棱体，因此闭库治理为了增加坝体稳定性，在拦挡坝下游增设碾压块石压坡加固坝体，并做排水棱体使用。

碾压块石压坡体顶高程 342.0m，顶宽 7.0m，块石压坡体下游坡比为 1:2.0，现有坝面与新增块石压坡体之间增设反滤层。

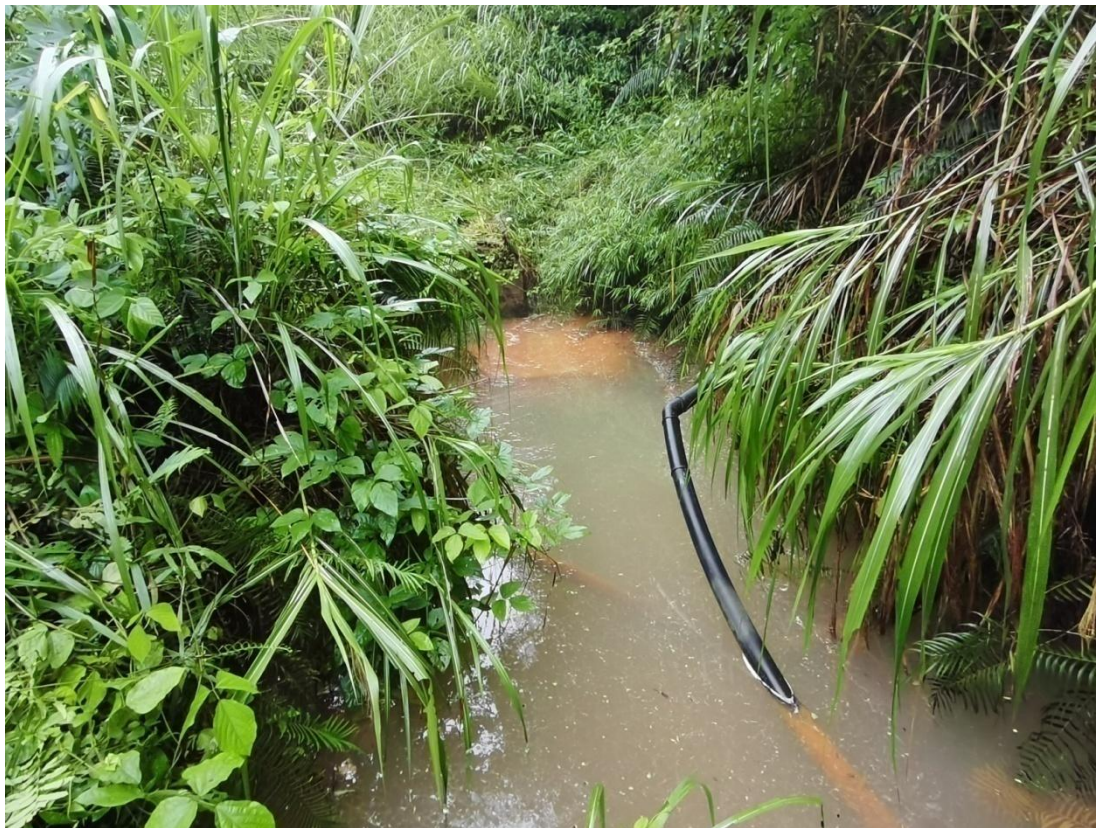
图 2-8 排水管出口

在排水管出口封堵前，先将排水管内清洗干净，并将侧壁凿毛，排水管 15m 长封堵体上下端用浆砌块石结构砌成小型挡墙，泵入 C20 混凝土进行封堵，在排水管顶部预留 DN80 的后期灌浆管，在泵入混凝土后进行二次灌浆，二次灌浆应在混凝土达到初凝 7 天以后才可以进行施工。最终对预留的钢管进行灌浆封堵。排洪系统封堵采用普通硅酸盐水泥，混凝土采用细石骨料、粒径不大于 40mm，并适量添加膨胀剂。

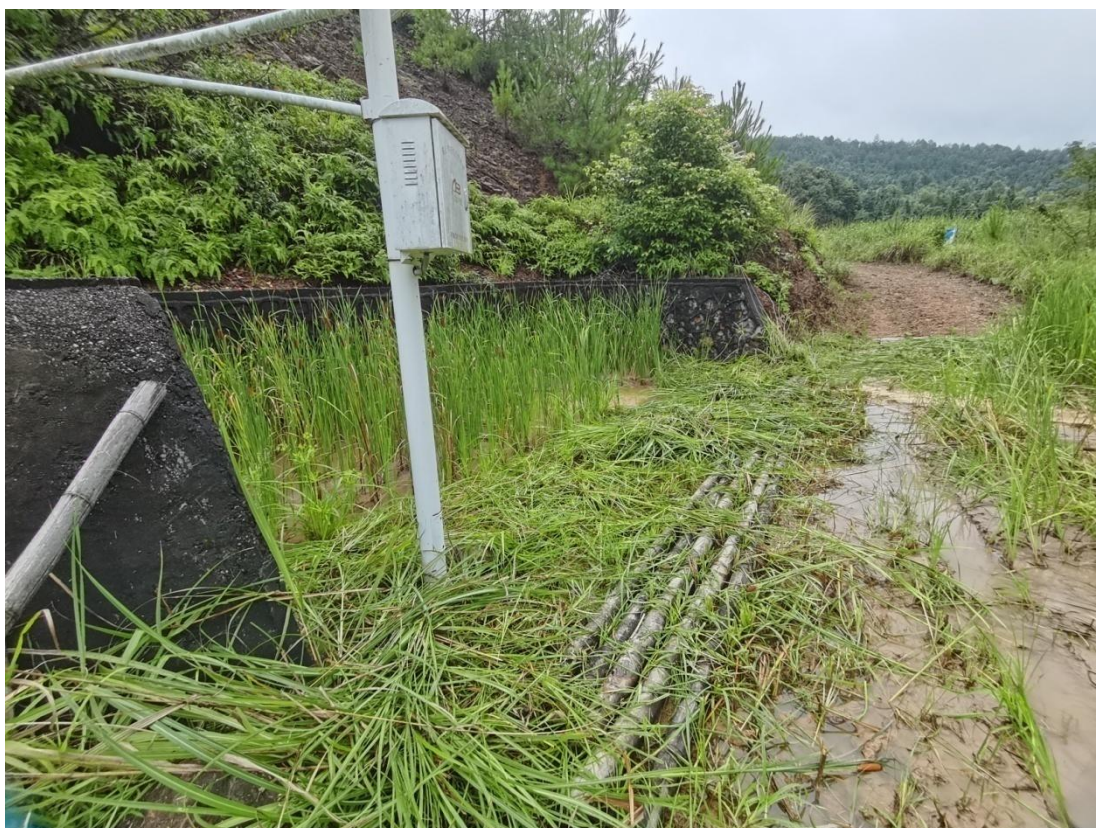
冷水坑尾矿库现在正在使用的库内排水系统为：单格排水斜槽+连接井+排水管+消力池，排水斜槽位于尾矿库左岸，进水口设置有钢筋网，防止杂物进入，排水管出口位于拦挡坝坝脚，出口有水流出。排洪系统为设置在右坝肩的侧槽式溢洪道，溢洪道采用浆砌块石结构，溢洪道侧槽宽 8.0m，堰顶高程为 367.6m，堰宽 3.3m，堰内底高程 367.3m，侧壁高 2.0m，下游泄流段宽 3.3m，侧壁高 1.5m，下游泄流段出口接消力池。溢洪道进口处长满茅草，局部有裂缝与磨蚀。

图 2-9 溢洪道进水侧槽

现状溢洪道为侧槽式，浆砌块石结构，现状溢洪道进口处长满茅草，局部有裂缝与磨蚀，为了保证尾矿库闭库后尾矿库排洪顺畅及安全，将侧向堰改造为正向堰，并采用 C25 现浇钢筋混凝土对现有浆砌块石侧壁及底板进行衬砌，提高溢洪道抗冲刷及耐磨性能。

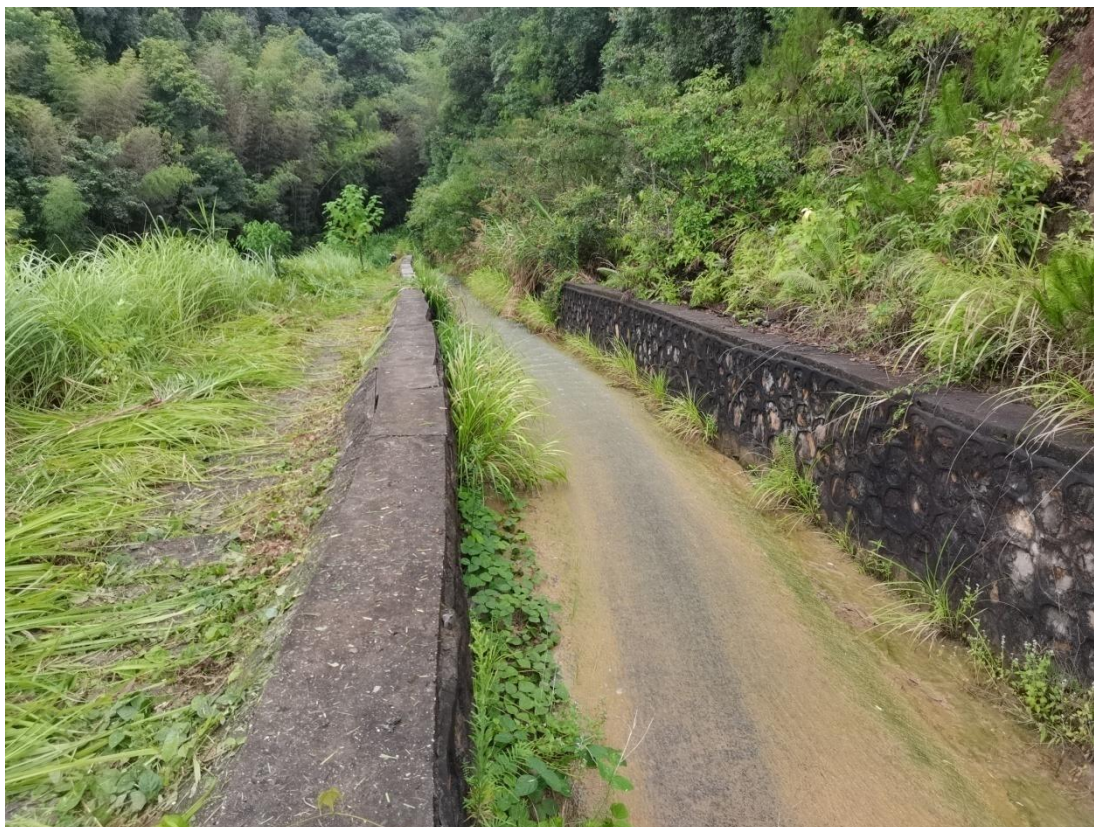
图 2-10 溢洪道下游泄流段

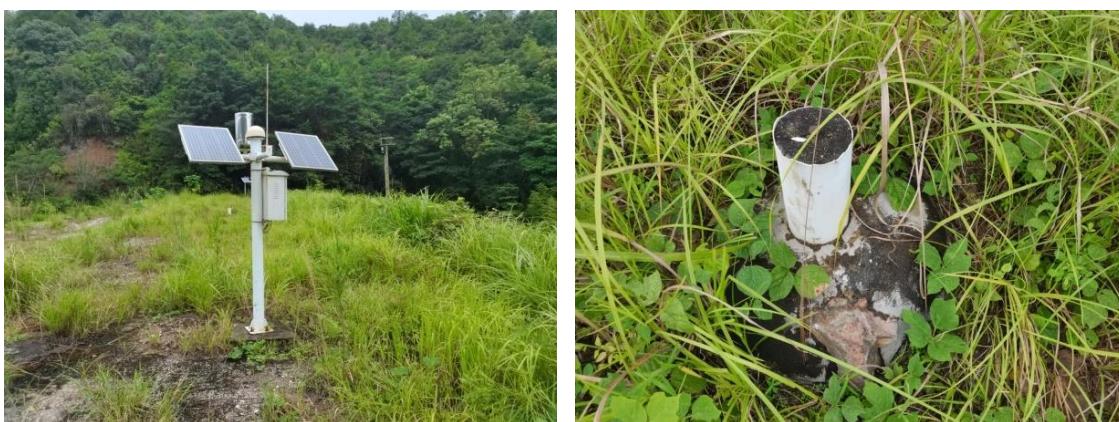
现状尾矿坝设置有在线监测设施和人工监测设施，在线监测设施主要有设置在坝顶和马道处的 4 个位移观测、排水斜槽进水口处和坝顶左坝端各 1 个视频监控、溢洪道和斜槽进水口处各设置 1 个水位观测设施；坝顶还设置有人工位移观测设施。

图 2-11 在线及人工监测设施

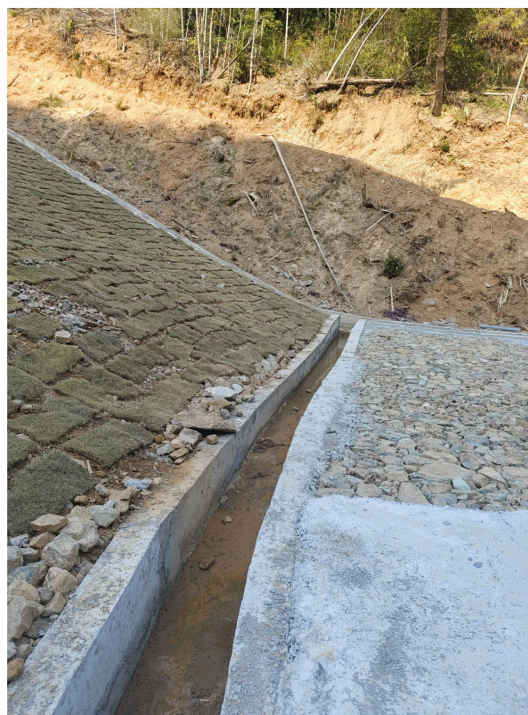
图 2-15 块石压坡坝顶坝面排水沟

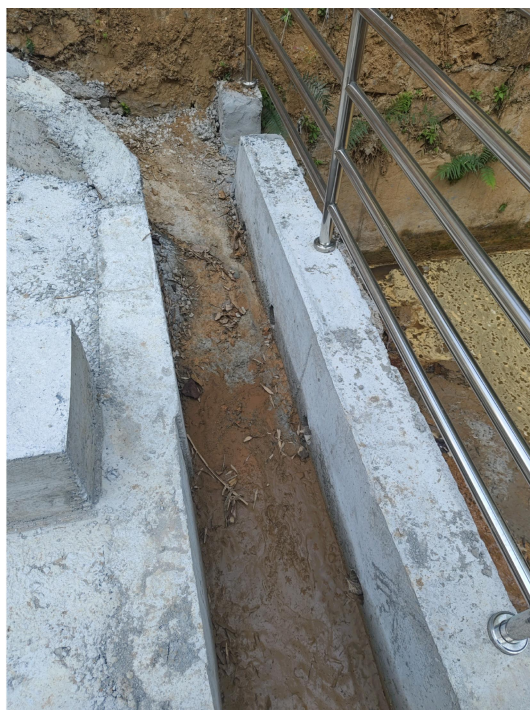
⑤在坝脚增设了集渗沟，集渗沟采用 C25 钢筋混凝土结构，矩形断面，尺寸为 $B \times H = 0.5\text{m} \times 0.5\text{m}$ 。

图 2-16 坝脚集渗沟

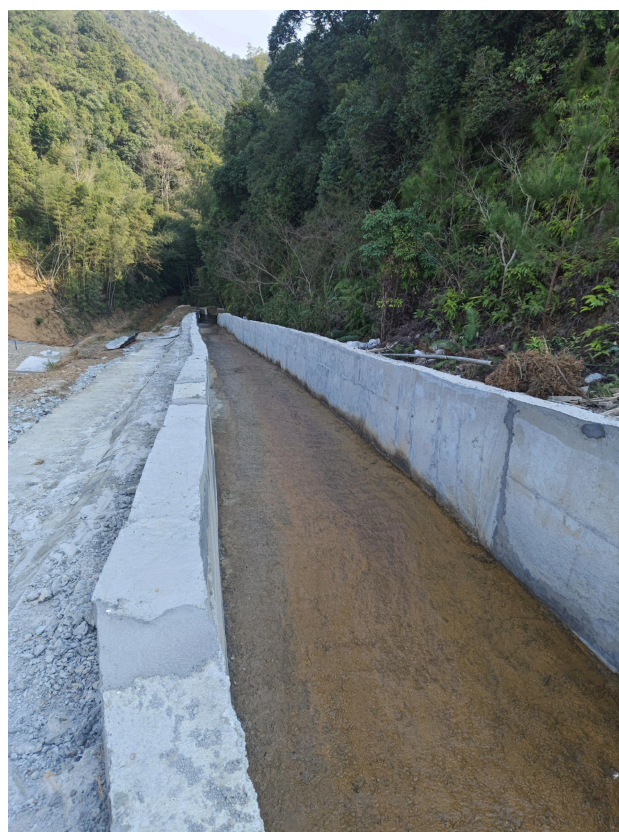
图 2-18 溢洪道下游泄流段

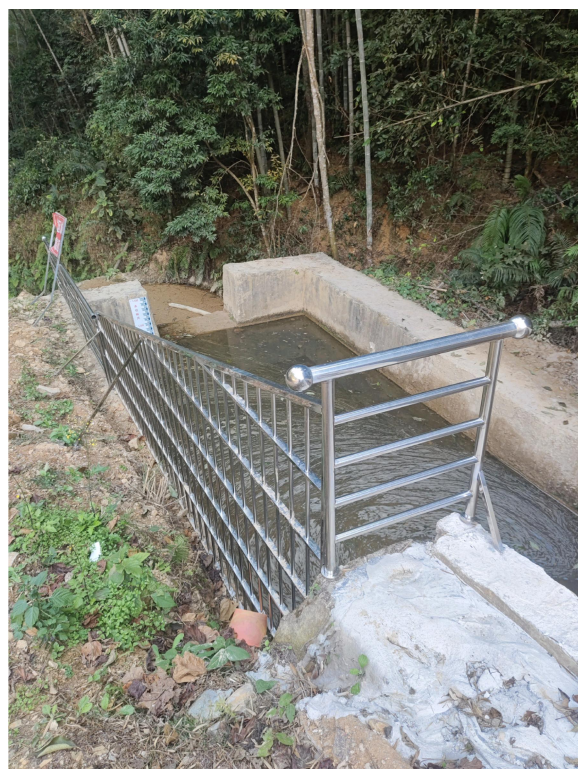
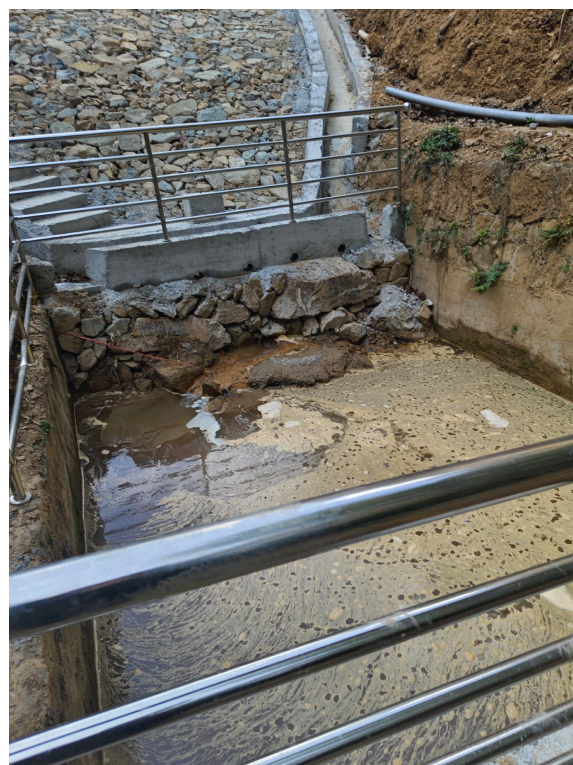
在消力池、库内沉砂池和渗滤液收集池周边设置了高度不低于 1m 的不锈钢护栏。

图 2-19 消力池、渗滤液收集池及护栏

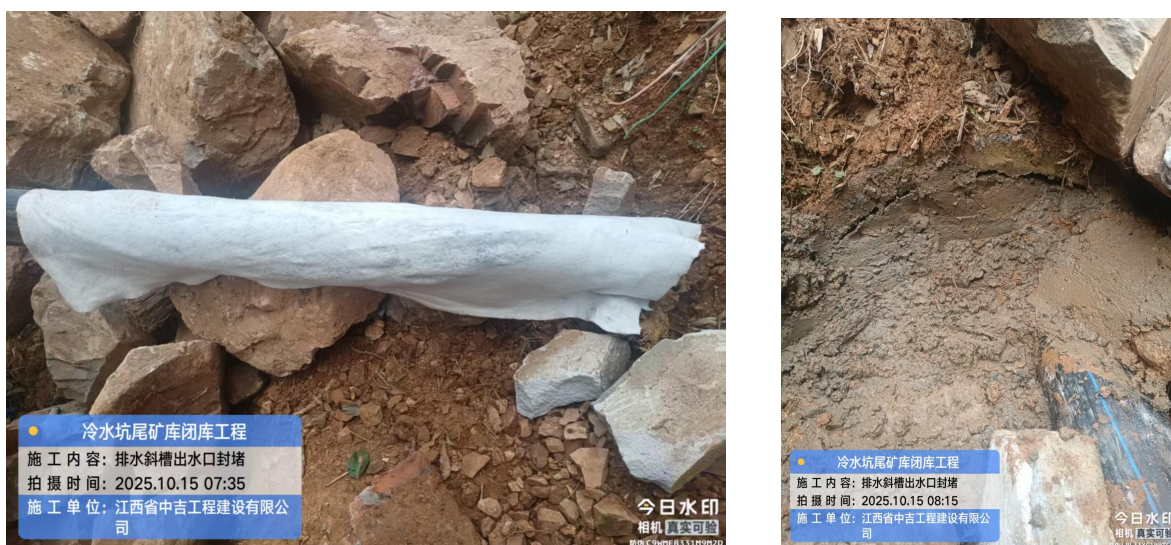
图 2-21 出口封堵

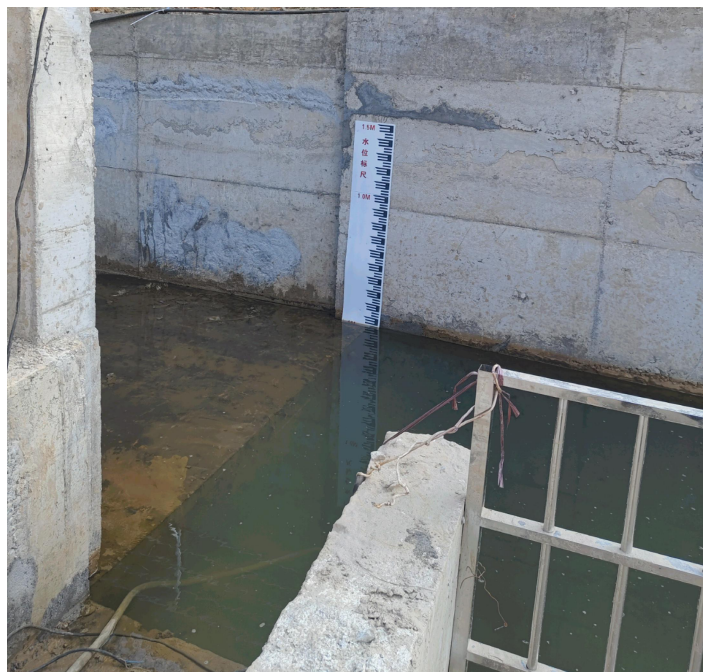
溢洪道水位观测标尺
