兴国县尚龙矿业有限公司风岭背高岭土矿  
露天开采扩建项目（一期工程V3矿体）  
安全设施验收评价报告  
（备案稿）

报告编号：JXWCAP2023(030)

评价对象：兴国县云母高岭土加工厂风岭背高岭土矿露天开采扩建项目（一期工程 V3 矿体）。

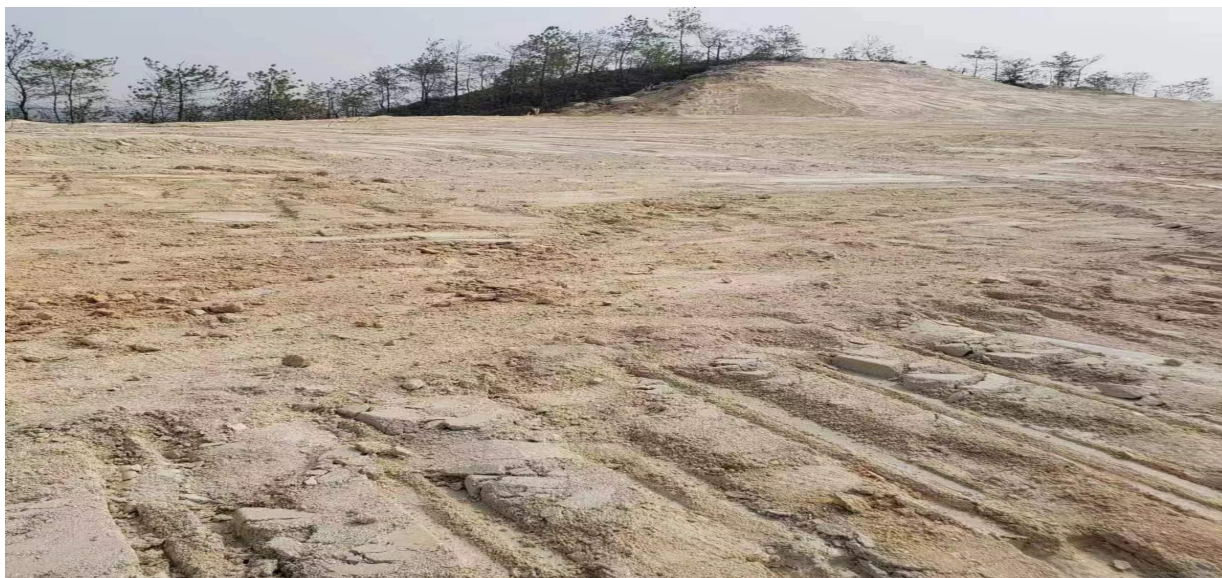
图 2-2 +212m 平台

矿体在剥离阶段使用 PC-360 型液压挖掘机直接剥离，PC-360 挖掘机最大挖掘高度为 7.38m，斗容  $1.6\text{m}^3$ ；通过载重 5t 斯太尔自卸汽车运送至采空区回填，该车型宽 2.35m。建设首采平台和首采台阶采用机械开采方式，在+212m 平台剥离，形成+212m 剥离平台，+205m 铲装平台。采矿采用机械开采，利用 PC-360 型液压挖掘机直接挖矿，并通过 PC-360 型液压挖掘机装入载重 5t 的自卸汽车，运输至选矿工业场地。

作业面参数：V3 矿体南侧自上而下形成了+212m 剥离平台、+205m 采装平台。+205m 平台南北长约 50m，东西宽约 40m；台阶高度 7m，台阶坡面角  $45^\circ$ 。

矿山现有工作台阶参数、开采工艺、设备设施与设计相符。

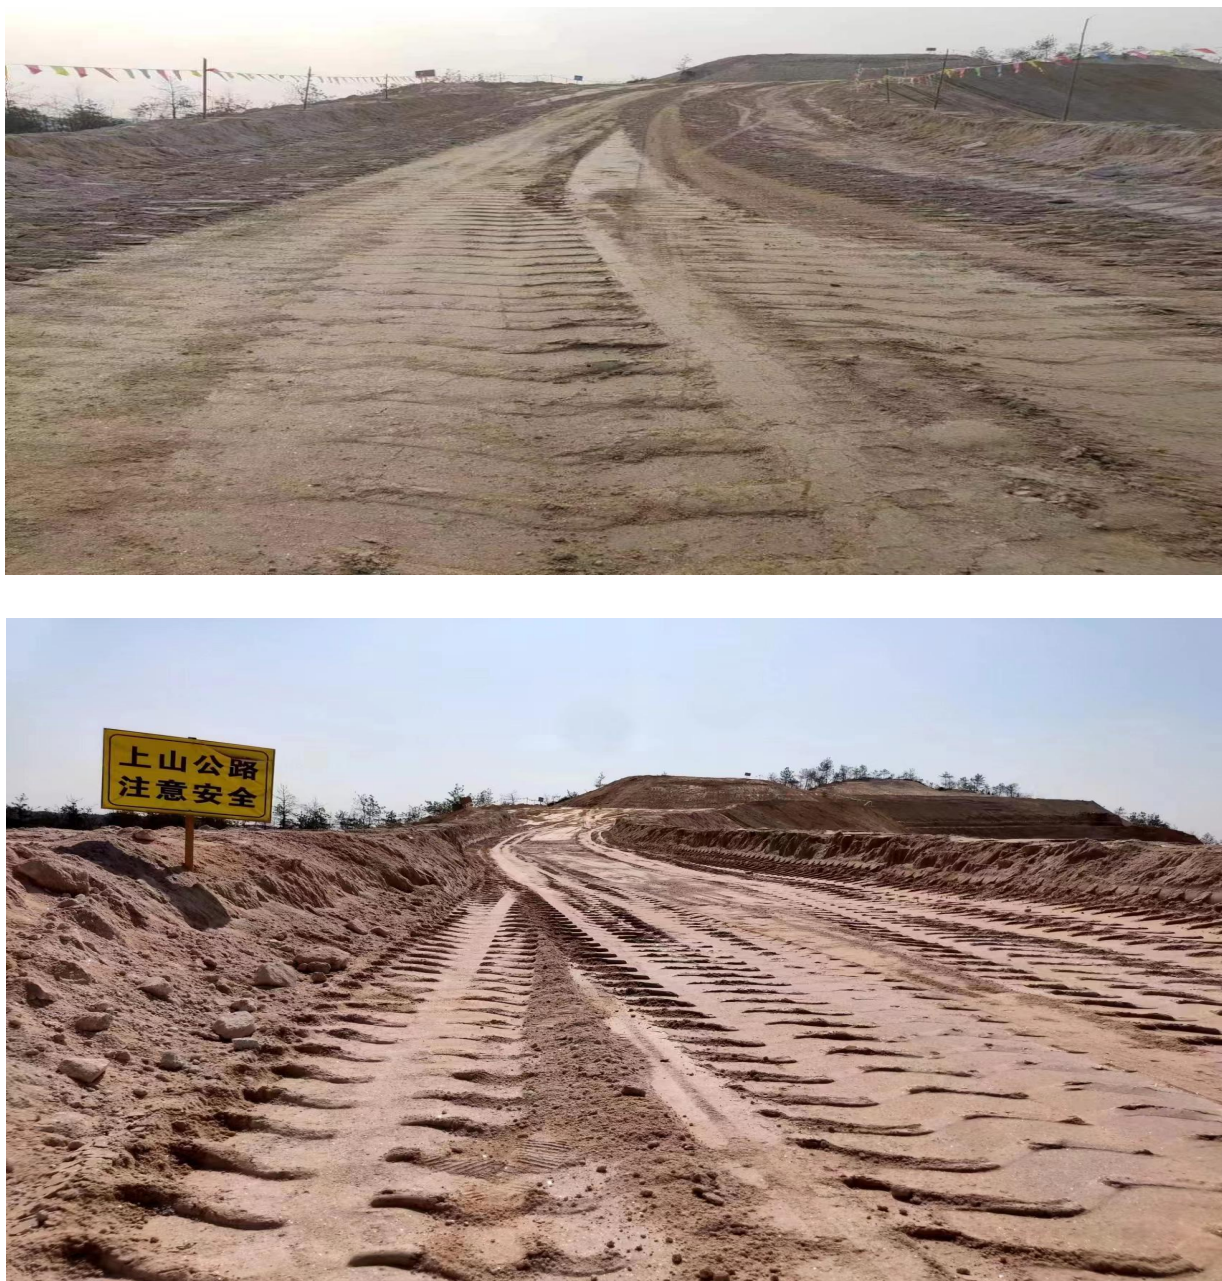
图2-3 运输道路

矿区运输公路外侧堆置了土堆车挡，在坡度较大的地段和弯道处设置了相关警示标志。运输公路内侧设置了 0.4m×0.3m 的排水沟，为矩形断面。

矿山上山公路按照《安全设施设计》建设，开拓运输与设计相符。

1) 矿山应对运矿道路进行定期养护，道路养护在于保持路基、路面和路挡等安全设施的完好状态，以保证运输车辆运行安全，避免汽车轮胎和道路的过度磨损。

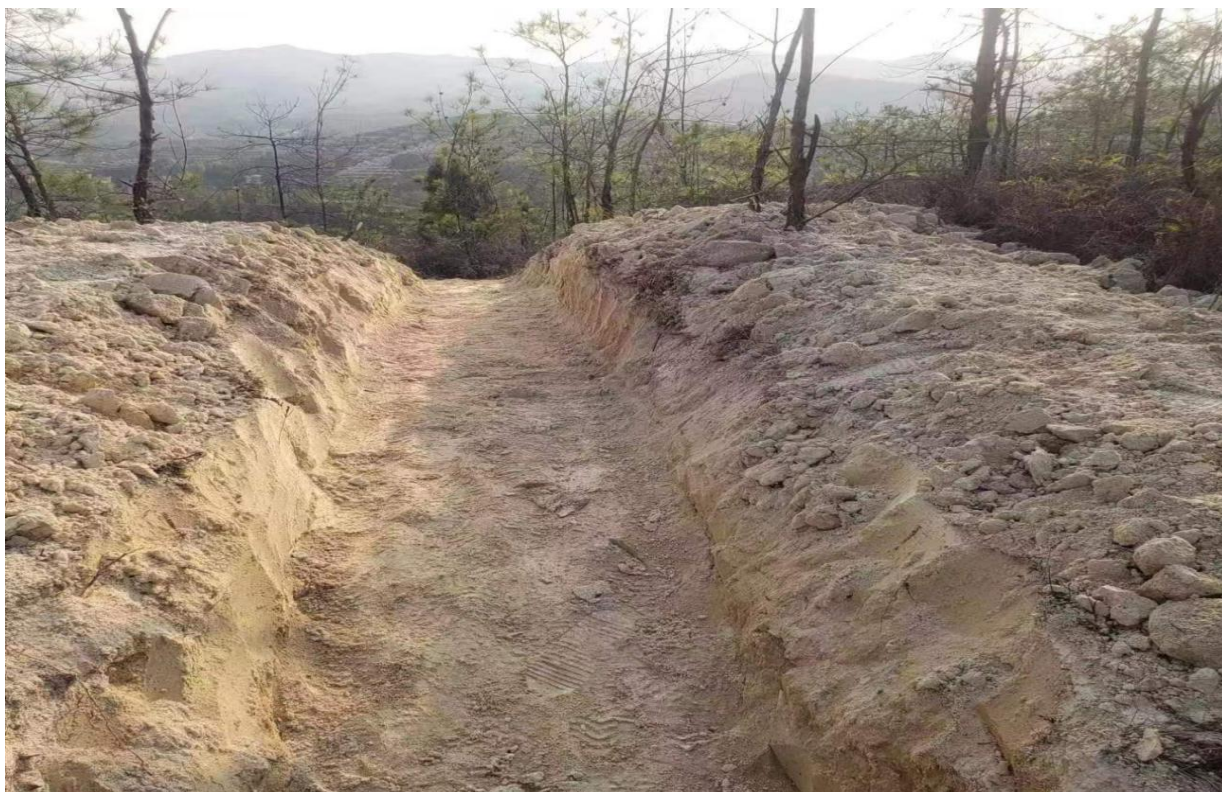
图2-4 截排水沟

+205m 平台设置 0.5m×0.4m 的排水沟；上山公路靠近山体侧设置 0.4m×0.3m 的排水沟。

矿区的沉砂池设置在矿山进山道路西侧旁，设置了两道拦砂坝。V3 矿体南侧矿块东北侧+165m 标高处暂未设置沉淀池。

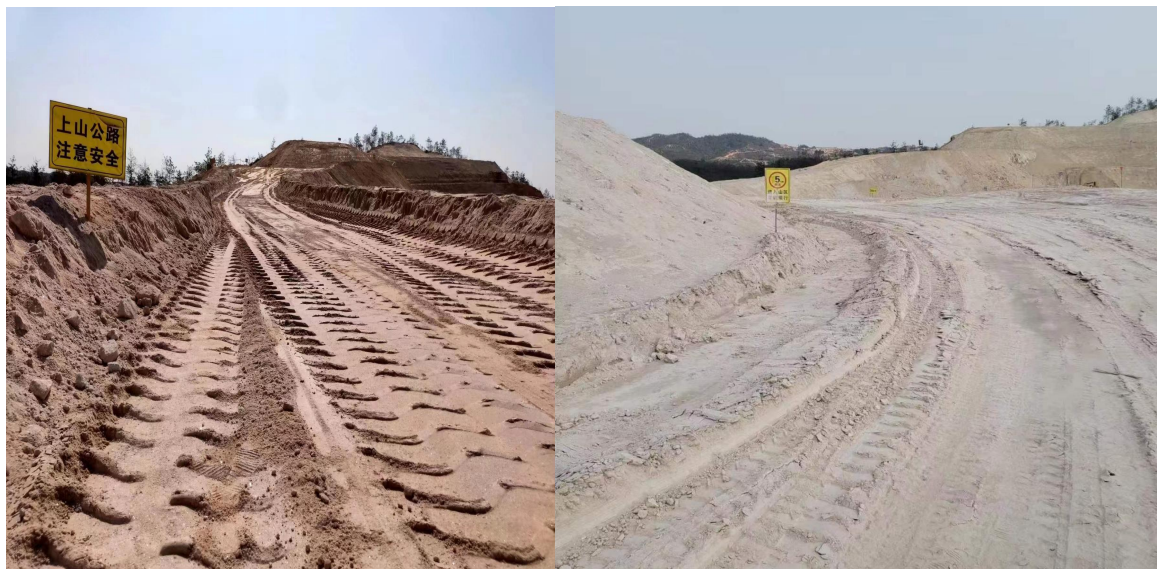
图2-6 警示标志牌

5) 消防标志；用于指明消防要求，如山林禁用明火等。

矿山设置的各类相应的安全警示标志，可以满足安全生产需要。

4) 及时更换破损模糊的警示标志。
