兴国县尚龙矿业有限公司 风岭背高岭土矿二期工程 V4、V5 矿体 露天开采扩建项目

安全设施验收报告

风岭背高岭土矿二期工程 V4、V5 矿体露天开采扩建项目安全设施验收评价报告

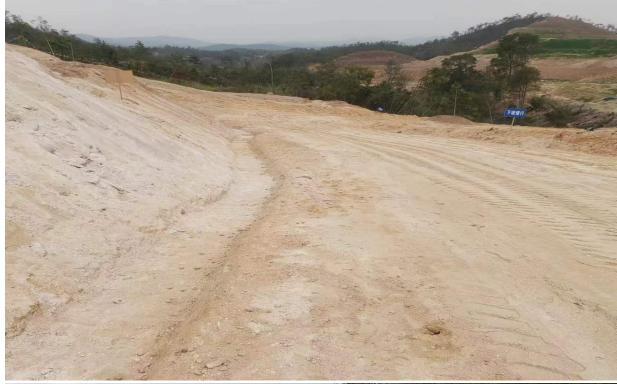
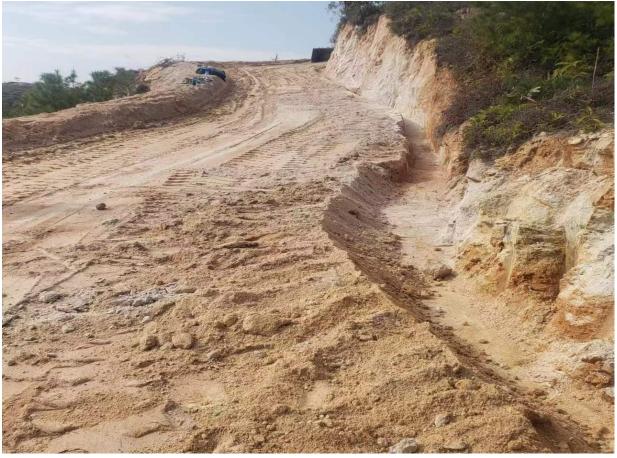
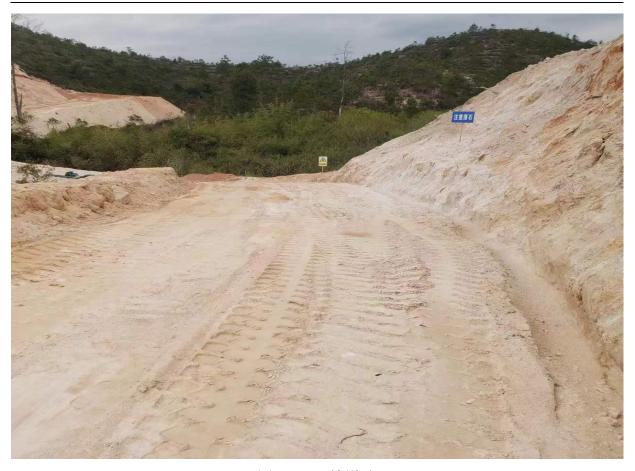
图2-3 运输道路

矿区运输公路外侧堆置了土堆车挡,车挡高 0.7m,顶宽 0.5m。在坡度较大的地段和弯道处设置了相关警示标志。运输公路内侧设置了 0.4m×0.3m的排水沟,为矩形断面。

矿山上山公路按照《安全设施设计》建设, 开拓运输与设计相符。

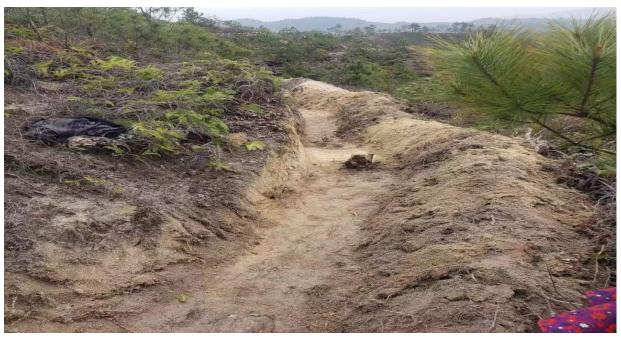
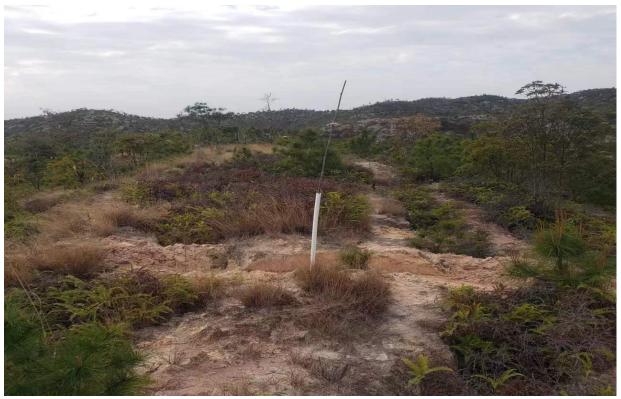
图2-4 截排水沟

在 V4 矿体东侧和 V5 矿体西侧各设置沉淀池 1 个,沉淀池规格为 6m(长) ×4m(宽)×1m(深),容量24m³。

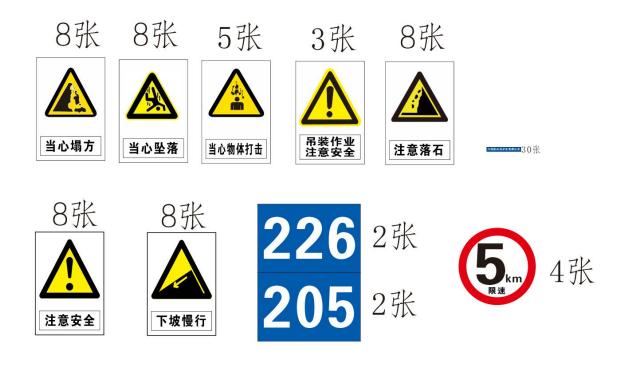
图2-6 警示标志牌

- 1)禁止标志;用符号或文字的描述来表示一种强制性的命令,以禁止某种行为,如禁止入内、道路旁限速标识牌等。
- 2)警告标志;通过符号或文字来指示危险,表示必须小心行事,或用 来描述危险属性,如当心坠落,当心落石等。
- 3)指令标志;表示指令、必须遵守的规定。如指令标志、交通指示标志、需佩戴劳动保护用具指令等。
- 4)安全指示标志;用来指示安全设施和安全服务所在的位置,如安全出口等。
 - 5)消防标志;用于指明消防要求,如山林禁用明火等。

矿山设置的各类相应的安全警示标志,可以满足安全生产需要。

- 1)矿山应设立足够的增设标志,并设置在与安全有关的明显处,保证 人们有足够的时间注意其所表示的内容。
- 2)设立于某一特定位置的安全标志应被牢固地安装,保证其自身不会产生危险,所有的标志均应具有坚实的结构。
- 3) 危险和警告标志应设置在危险源前方足够远处,以保证观察者提前 预判。
 - 4)及时更换破损模糊的警示标志。
