德兴市黄柏洋金矿有限公司  
杨梅岭尾矿库闭库工程  
安全设施验收评价报告

江西伟灿工程技术咨询有限责任公司

二〇二六年六月

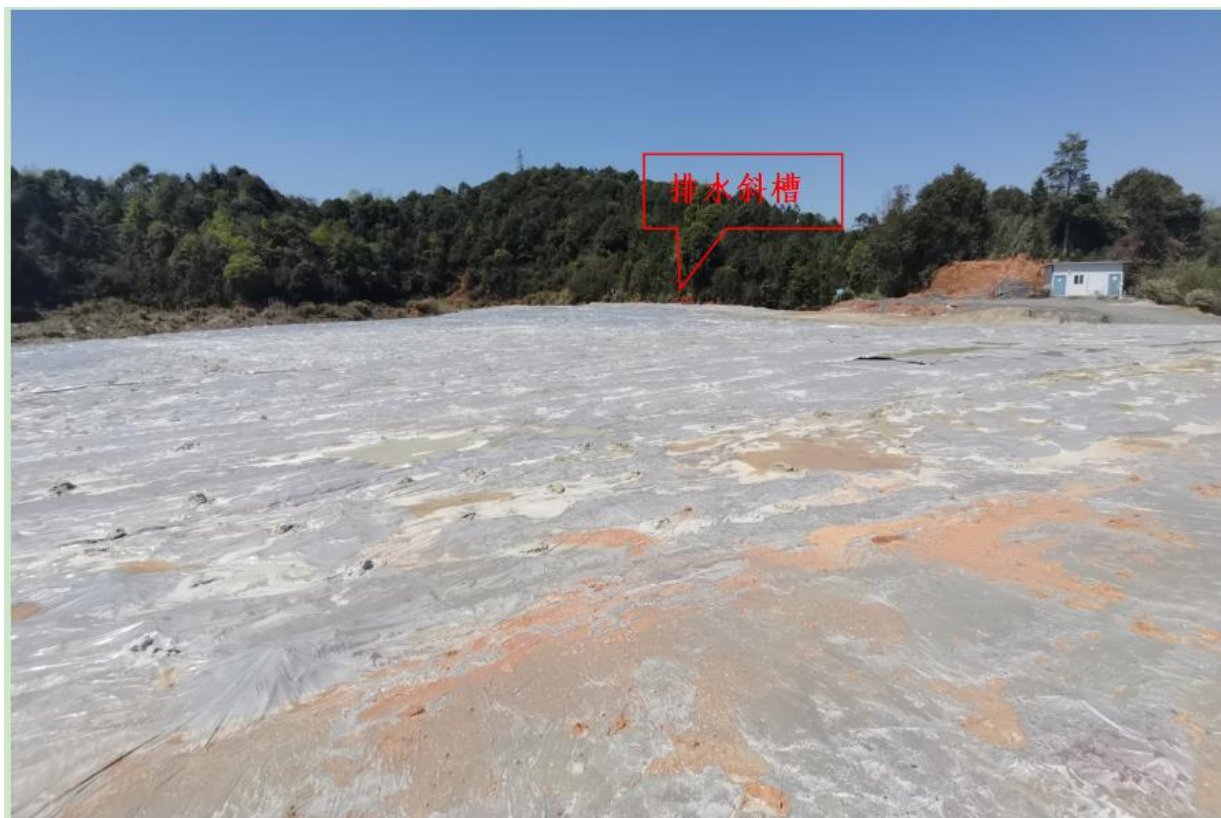
图 2-2 尾矿库闭库前现状图（坝上看向库尾）

杨梅岭尾矿库为山谷型尾矿库，根据尾矿库现状测量图纸，现堆积坝坝顶高程107.2m，根据闭库工程勘察报告，现状尾矿坝总坝高33.2m，尾矿库现状总库容约为 $42 \times 10^4 \text{m}^3$ ，堆积尾砂量约为 $35 \times 10^4 \text{m}^3$ ，尾矿库为四等库，库内尾砂面高程107.2m~100.0m，为了防止扬尘和雨水冲刷，在尾砂面上铺设了塑料膜，库尾排水斜槽区域有少量积水，水面高程为99.6m。

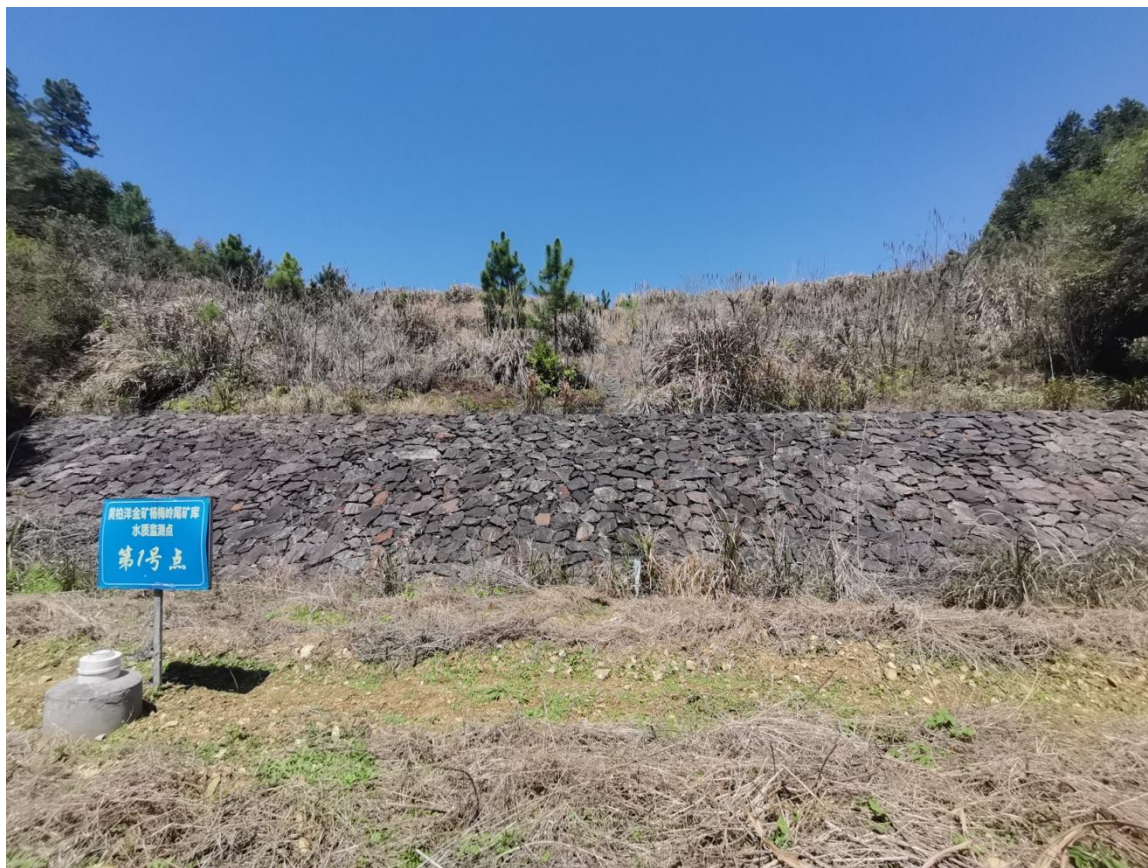
图 2-4 尾矿坝下游

根据闭库工程勘察报告，初期坝为碾压土坝，坝顶高程为 89.6m，坝底高程 74.0m，现状坝高 15.6m，初期坝顶宽 4.03m，下游于 83.8m 高程设马道，马道宽 1.96m，马道以上坝坡坡比为 1:1.92，马道以下坝坡坡比为 1:2.03，初期坝下游坝面长满茅草与灌木，设置有上坝台阶；初期坝坝脚设置有碾压堆石排水棱体，棱体顶高程为 78.66m，顶宽 2.54m，下游坡比 1:1.94。

初期坝设置有坝肩和坝面排水沟，未见裂缝、位移、沉陷等不良地质现象，运行状况正常，坝脚设置有集渗沟，将坝体渗水收集至下游渗滤液收集池内。

初期坝整治时保持下游坝坡现状坡比不变，将下游坝坡茅草与灌木全部清除，清除后铺设草皮护坡，修复破损的坝面排水沟和坝肩沟，并在排水棱体下游坝坡增设上坝台阶，方便闭库后尾矿坝巡查。

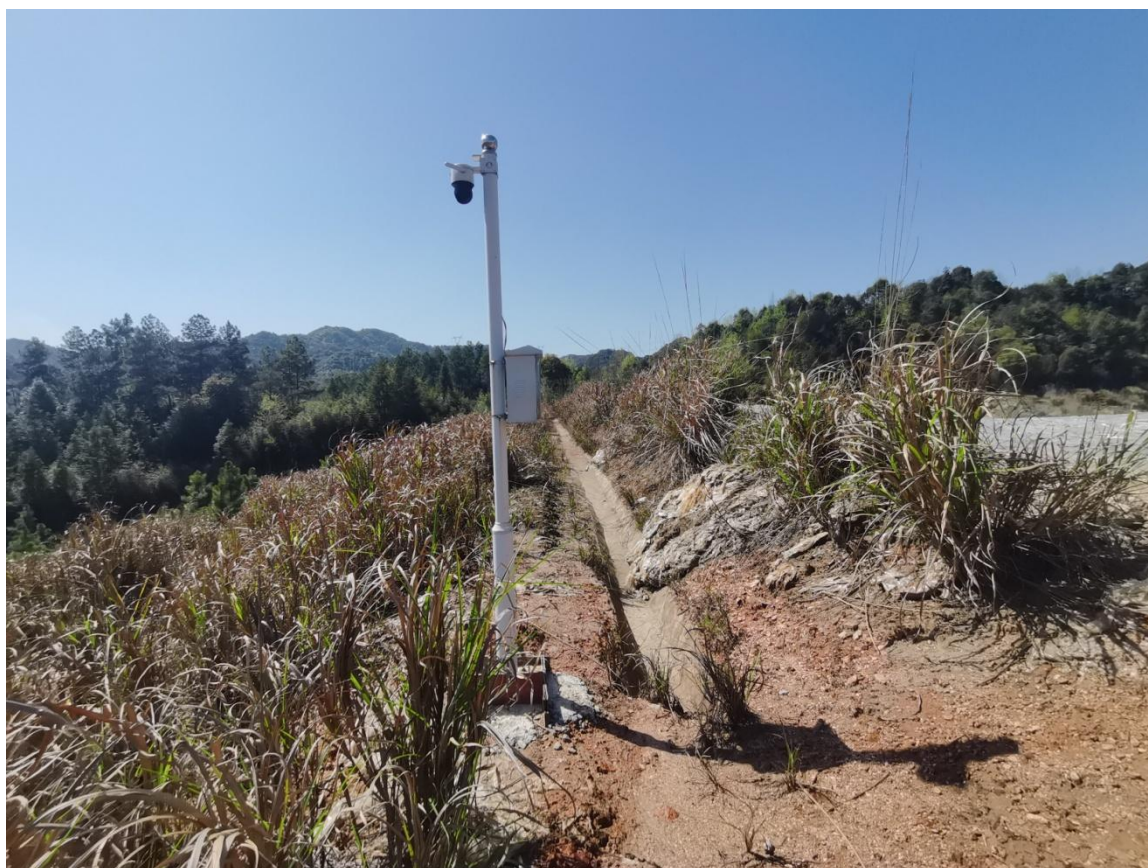
图 2-5 堆积坝下游坝坡

根据闭库工程勘察报告，从初期坝顶 89.6m 高程开始采用上游式尾砂堆积子坝，共有 7 级子坝，堆积坝顶高程 107.2m，堆积坝高 17.6m，分别于 94.1m、98.27m、99.8m、101.42m、103.49m、105.25m 高程设马道，马道宽分别为 3.0m、2.39m、1.99m、2.0m、2.39m、1.86m，堆积子坝下游坡比从下游到上

游依次为 1:2.96、1:2.18、1:2.83、1:2.58、1:2.36、1:2.67、1:1.65, 94.1m、98.27m、99.8m 高程马道修建有砖砌排水沟, 101.42m、103.49m、105.25m 高程马道修建有简易排水沟, 平均坡比 1:3.19; 堆积坝在 97.6m 高程开始转角堆坝, 在尾矿坝东侧形成转角堆积坝, 转角堆积坝顶高程为 107.2m, 共有 5 级子坝, 分别于 99.8m、101.1m、103.66m、105.9m 高程设马道, 马道宽分别为 3.48m、1.89m、1.9m、0.73m, 转角堆积坝下游坡比从下游到上游依次为 1:2.38、1:3.18、1:2.28、1:2.52、1:1.43, 转角堆积坝下游平均坡比为 1:3.24; 堆积坝下游长满茅草与灌木, 坝面排水沟及两坝肩坝肩沟局部破损及淤堵, 经现场踏勘, 堆积坝未见有渗水、裂缝、沉陷等不良地质现象, 运行正常。

对堆积坝进行削坡并挖除坝前尾砂降低坝顶高程，将尾矿坝坝顶高程降低至 106.0m 高程，堆积坝削坡从第一级堆积坝顶 94.1m 开始，削坡坡比为 1:3.5，并于 97.6m、102.1m 高程处设马道，马道宽 3.0m，开挖尾砂堆存于库内，按设计坡比整平碾压密实，可以完全消耗堆积坝削坡及坝前挖方的尾砂。堆积坝削坡后覆土 30cm 植草皮护坡，堆积坝降低坝高并削坡后平均坡比 1:3.83，转角堆积坝降低坝高并削坡后平均坡比 1:3.86。整治完成后尾矿坝顶高程为 106.0m，坝顶宽 5.0m，坝高 32.0m（闭库后）。第一级子坝下游坝坡茅草与灌木全部清除，清除后铺设草皮护坡，整治后在尾矿坝下游坡面修建上坝台阶，台阶宽 1.2m，便于尾矿坝巡查。

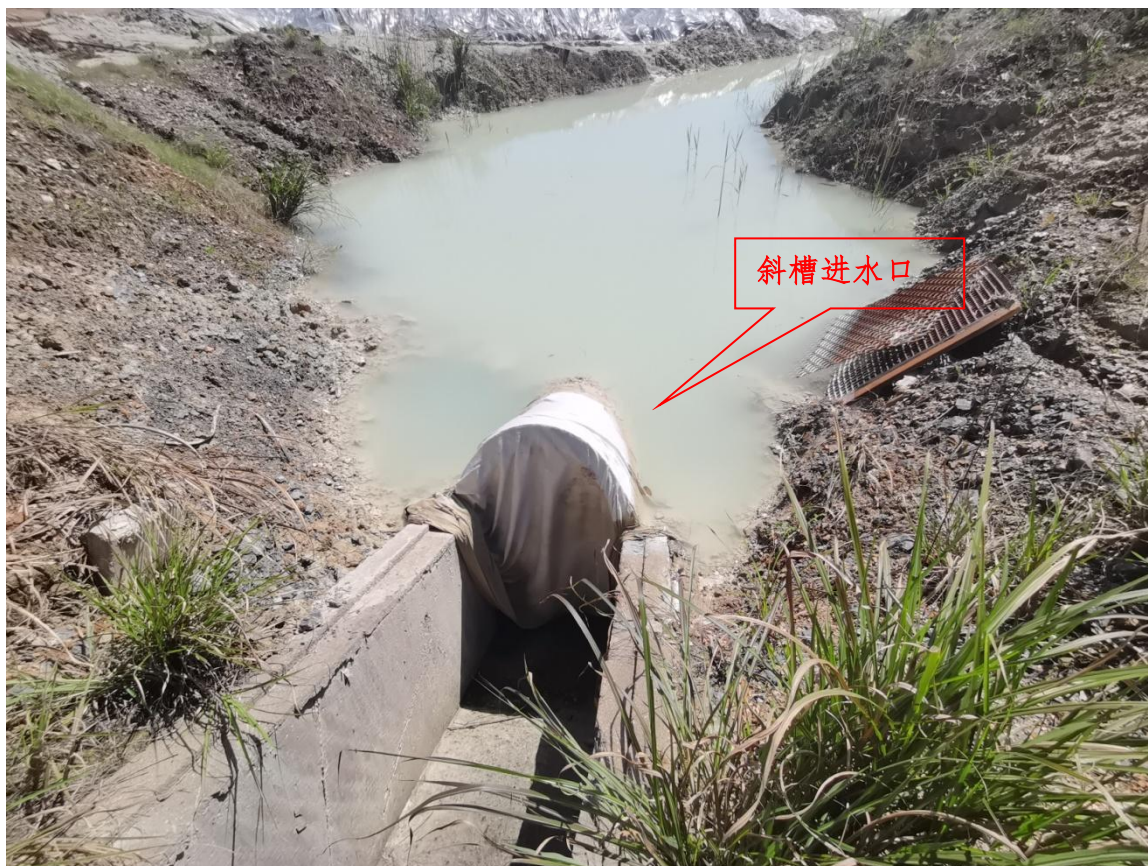
图 2-6 斜槽进水口

(1) 单格排水斜槽：钢筋混凝土结构，矩形断面，预制拱盖板，斜槽断面尺寸  $B \times H = 1.0\text{m} \times 1.2\text{m}$ ，拱形盖板半径为  $0.5\text{m}$ ，现状排水斜槽进水口高程为  $99.6\text{m}$ ，最高进水口高程为  $107.83\text{m}$ ，排水斜槽进水口铺设有土工布。

尾矿库右岸溢洪道建成后，按设计要求对现有排洪排水系统进行封堵。先对排洪隧洞采用 C20 素混凝土进行全程全断面封堵，确保排洪系统封堵后的安全，并对排水斜槽及排水管充填尾砂，尾砂充填完成后在排水斜槽进水口处设置  $5\text{m}$  长 C20 素混凝土封堵体，封堵体完成后覆土撒草籽绿化即完成现状排洪水系统的封堵。

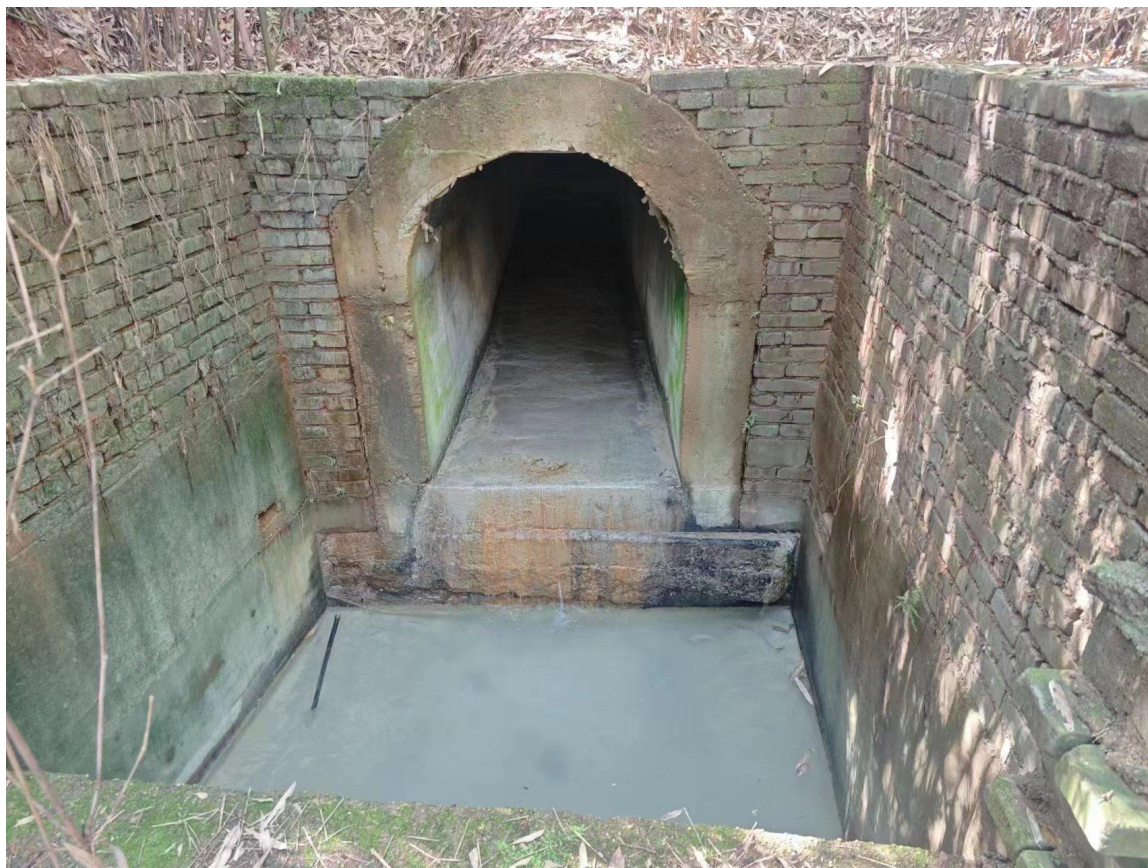
图 2-7 隧洞出口

(5) 排洪隧洞：城门洞形断面，衬砌后净高  $1.35\text{m}$ ，净宽  $1.1\text{m}$ ，部分采用钢筋混凝土衬砌，部分段采用砖衬砌。

(6) 消力池：隧洞出口接消力池，矩形断面  $B \times H = 4\text{m} \times 6\text{m}$ ，长  $6\text{m}$ 。
