江西春友锂业有限公司宜丰县花桥大港瓷土矿  
露天开采扩建项目  
安全预评价报告

江西伟灿工程技术咨询有限公司

报告编号：JXWCAP2022(142)

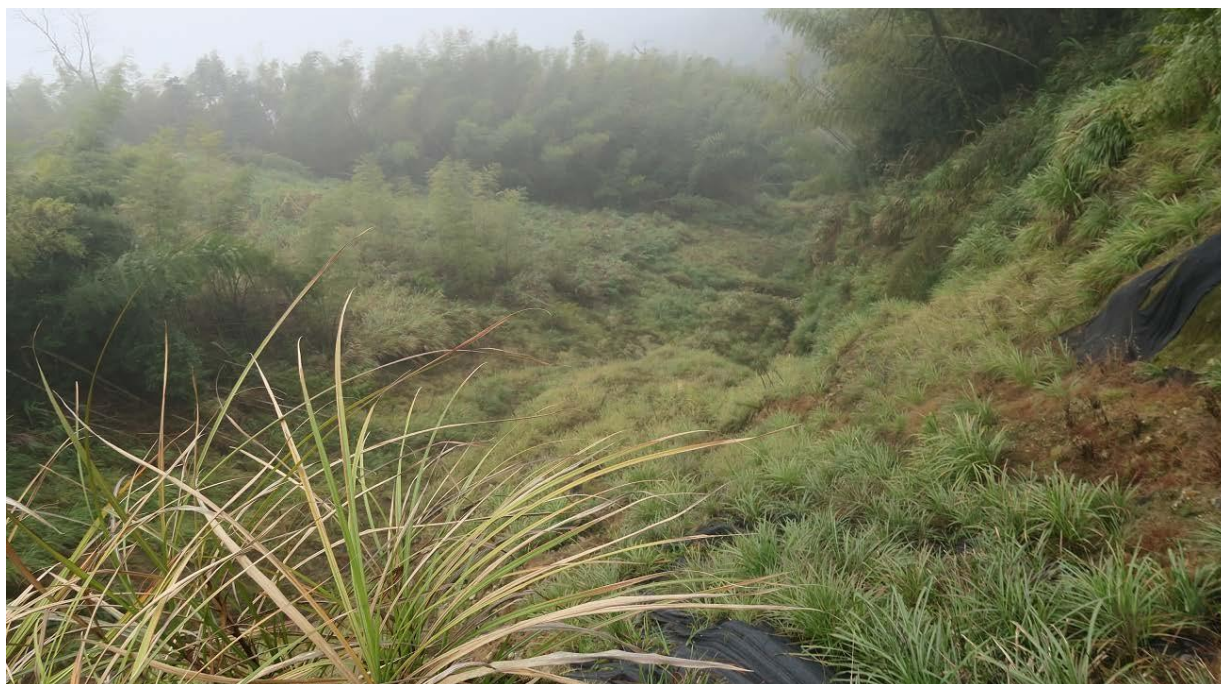
图2-2 地形地貌

矿区属剥蚀低山地貌类型，区内海拔+506m至+735m，总体地势中间高四周低，东比西高。沟谷切割较深，地表径流条件较好。矿区位于江西省宜春市宜丰县和奉新县交界部位，处于上富镇西南、花桥乡以北大港林场高岭山，南距宜丰县城直线距离27km，属宜丰县管辖。因长期开采局部形成大采坑，通行通视条件差，总体北低南高，最大高程位于东北部，最高海拔+735m，最低海拔位于西北部+504m，相对高差约231m，侵蚀基准面标高为+490m。

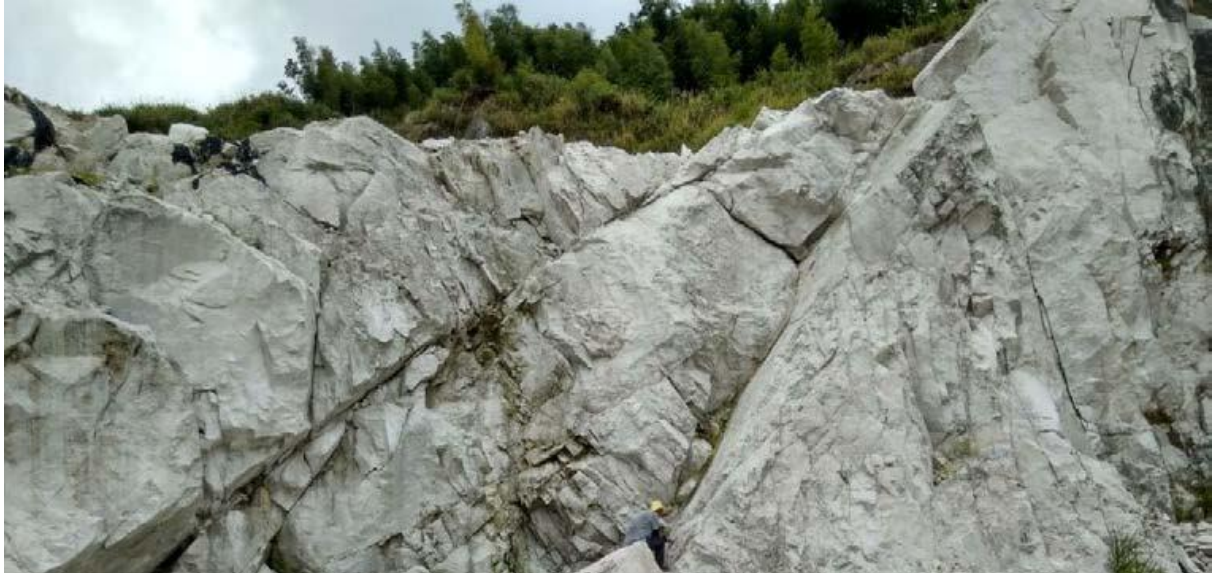
图2-7 钠长石化白云母花岗岩内部节理

矿区外围，西侧见两条断裂呈近北东向延伸，北侧见有东西向断裂（棋坪-靖安断裂）分布，受其影响钠长石化白云母花岗岩内部节理发育（图 2-7）。根据现场测量，两组主要节理面产状分别为  $305^{\circ} \angle 50^{\circ}$ 、 $175^{\circ} \angle 60^{\circ}$ 。矿区内未见断裂构造，构造总体较简单。

(1) 顶板：为花岗斑岩和黑云母花岗岩，强—中风化层厚度 11.00～39.26m，平均厚度 23.05m，为不稳固岩组，雨水冲刷下易发生滑坡等地质灾害。中风化厚度为 4.00～27.83m，平均 11.87m，为半坚固岩组，一般不会产生崩塌、滑坡等地质灾害现象。采坑断面上可见两组节理面产状分别为  $305^{\circ} \angle 50^{\circ}$ 、 $175^{\circ} \angle 60^{\circ}$ ，但表层剥离后稳定性变低，易发生崩塌、滑坡等地质灾害，所以露天开采时应采用阶梯式开采。
