上高县新潮矿业有限责任公司  
建筑石料用灰岩矿露天开采改建工程  
**安全设施验收评价报告**

江西伟灿工程技术咨询有限公司

报告编号：JXWCAP2022（114）

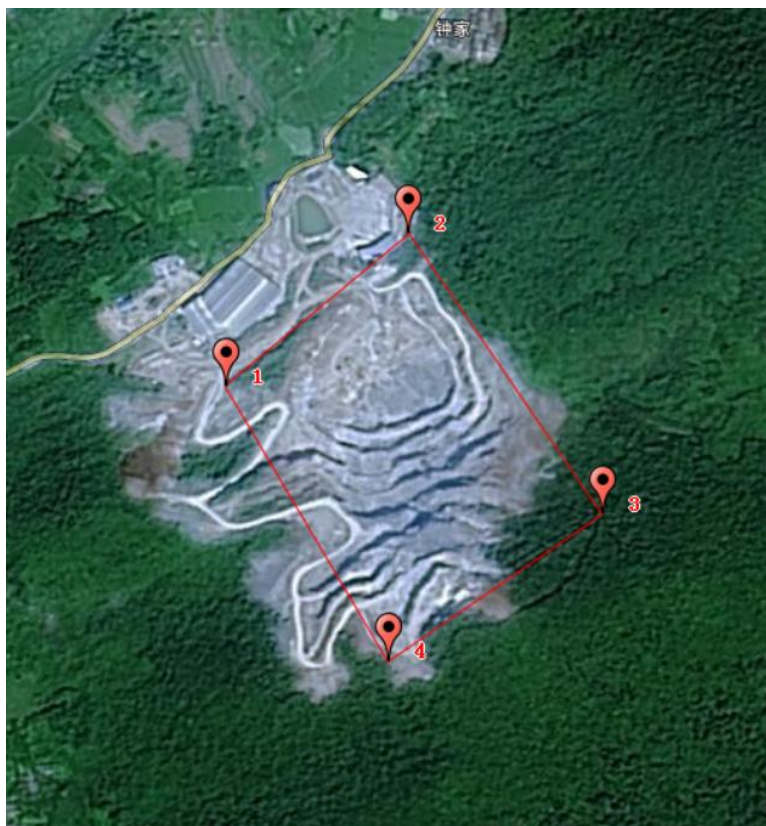
图 2-2 矿区卫星周边示意图

根据实测图纸及现场勘查，矿区 2 号拐点北侧约 262m 处有章江村民用建筑位于 300m 爆破警戒范围内，矿区周边其它方向 300m 范围内无相邻矿山、风景区、民房等重要的工农业设施等，北侧 162m 处有一乡村道路东西向经过，500m 范围内无高压电力设施及通信设施，1000m 可视范围内无铁路、高速公路、国道、省道等重要交通设施。

新潮矿业为生产多年的矿山，破碎站、矿石堆料场、采场指挥所、值班宿舍、配电房等设施均已形成，集中布置在矿区北侧，其中破碎站及矿石堆料场距矿区 52m，采场指挥所、值班宿舍等行政生活临时设施距矿区约 160m，

配电房距矿区 20m。矿山开采的矿体为建筑用灰岩，不含有毒，有害物质，对周边环境无大的影响。
