报告编号：JXWCAP2023（234）

江西春友锂业有限公司宜丰县花桥大港瓷土矿  
年采 600 万吨瓷土石露天开采扩建项目  
安全预评价报告

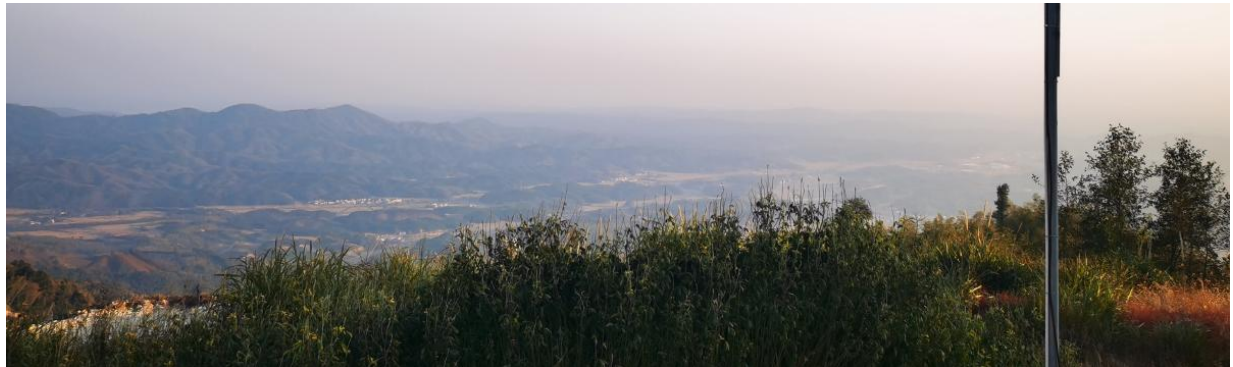
图2.2-1 地形地貌

矿区属剥蚀低山地貌类型，区内海拔+506m 至+735m，总体地势中间高四周低，东比西高。沟谷切割较深，地表径流条件较好。矿区位于江西省宜

春市宜丰县和奉新县交界部位，处于上富镇西南、花桥乡以北大港林场高岭山，南距宜丰县城直线距离 27km，属宜丰县管辖。因长期开采局部形成大采坑，通行通视条件差，总体北低南高，最大高程位于东北部，最高海拔 +735m，最低海拔位于西北部+504m，相对高差约 231m，侵蚀基准面标高为 +490m。

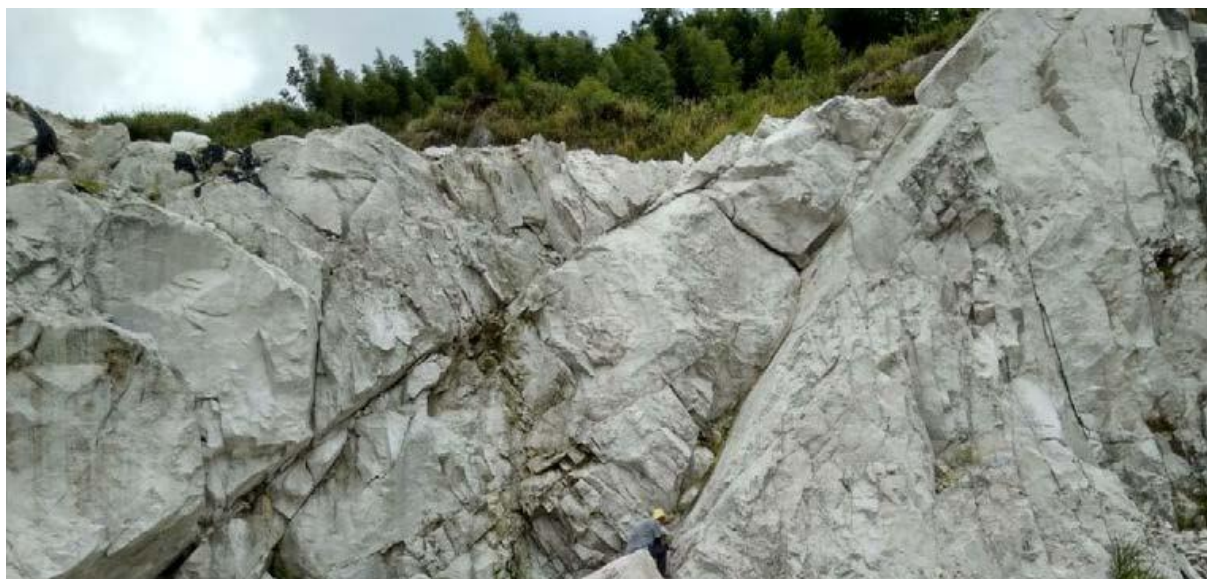
图2.3-4 钠长石化白云母花岗岩内部节理

矿区外围, 西侧见两条断裂呈近北东向延伸, 北侧见有东西向断裂 (棋坪-靖安断裂) 分布, 受其影响钠长石化白云母花岗岩内部节理发育 (图 2-7)。根据现场测量, 两组主要节理面产状分别为  $305^\circ \angle 50^\circ$ 、 $175^\circ \angle 60^\circ$ 。矿区内未见断裂构造, 构造总体较简单。

（1）顶板：为花岗斑岩和黑云母花岗岩，强—中风化层厚度 11.00～39.26m，平均厚度 23.05m，为不稳固岩组，雨水冲刷下易发生滑坡等地质灾害。中风化厚度为 4.00～27.83m，平均 11.87m，为半坚固岩组，一般不会产生崩塌、滑坡等地质灾害现象。采坑断面上可见两组节理面产状分别为 305° ∠50°、175° ∠60°，但表层剥离后稳定性变低，易发生崩塌、滑坡等地质灾害，所以露天开采时应采用阶梯式开采。

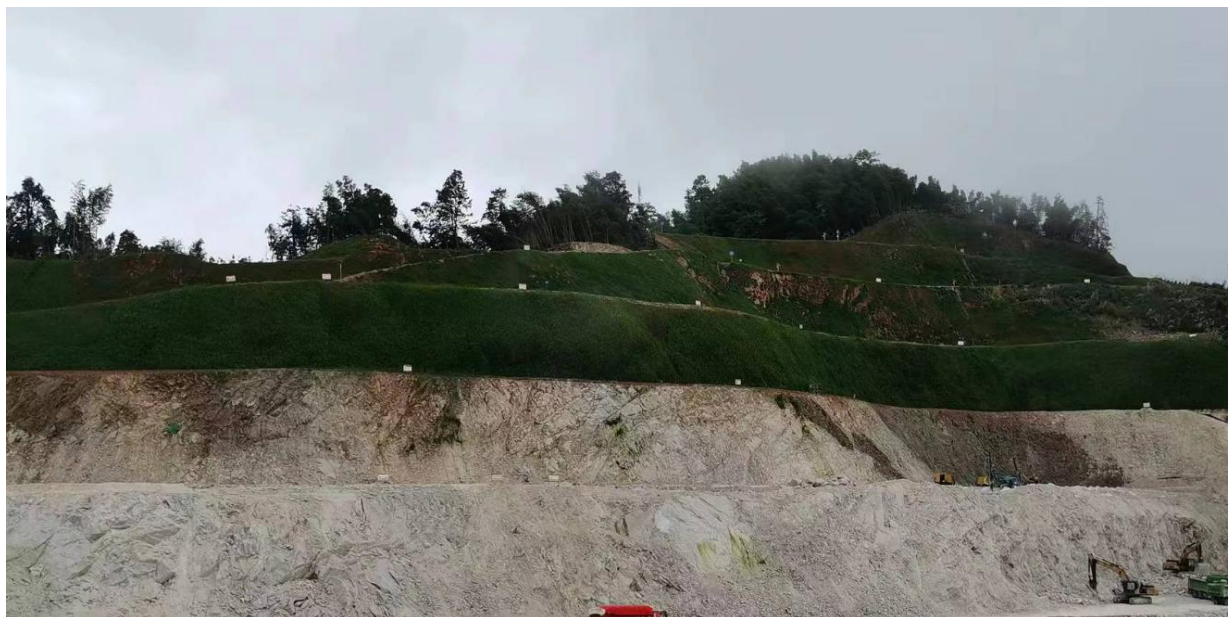
图 2.4-1 矿山开采现状图

CK-6 采坑为矿山目前正常生产采场，位于+3 线南中部至 2 线南中部，总开挖面积约 100536m<sup>2</sup>，开采岩性为钠长石化中细粒白云母花岗岩，开采矿体为含锂陶瓷土矿。整体作业方向朝北面，最高剥离标高为+710m，最低开采标高为+601m，最大边坡高度 109 米，边坡角度 31°，边坡较缓，无变

大港瓷土矿安装了边坡监测系统，该系统采用全球导航卫星系（GNSS）边坡监测原理及应用全球导航卫星系统（GNSS）来进行矿山的边坡监测，采用北斗高精度定位芯片实现 1mm 级定位，可以监控矿山的形变、位移、下沉、塌方、滑坡。

根据 2023 年 5 月由江西理工大学出具的《宜丰县花桥乡大港瓷土矿边坡稳定性研究分析》报告，采用 FLAC 数值计算软件，计算得出大港矿山边坡安全系数值为 10.53，远大于规范中最小安全系数规定，说明边坡整体稳定，基本不存在发生深部滑移的可能。（边坡稳定性分析报告结论页见附件）。
