宜丰县花桥矿业有限公司  
宜丰县花桥乡白市村化山瓷石矿露天开采  
**安全现状评价报告**

报告编号：JXWCAP2025(072)

宜丰县花桥矿业有限公司  
宜丰县花桥乡白市村化山瓷石矿露天开采  
安全现状评价报告

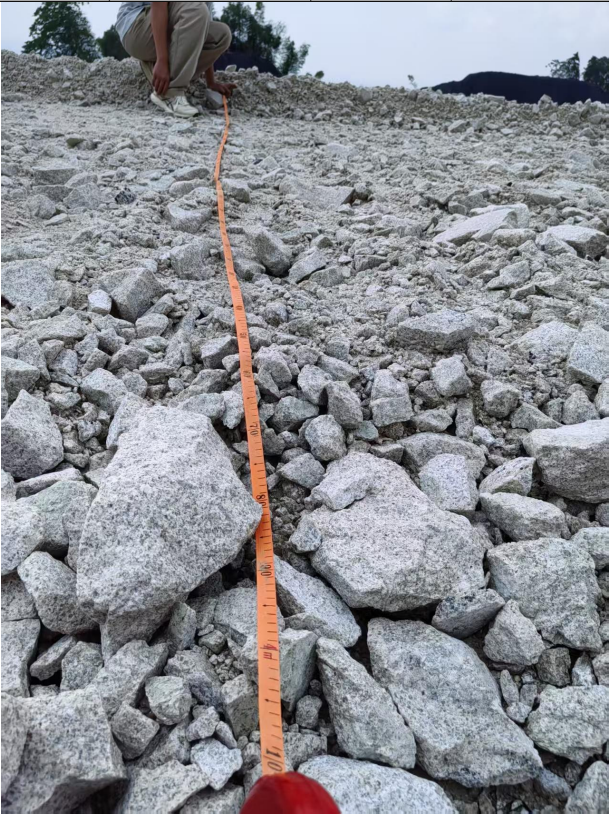
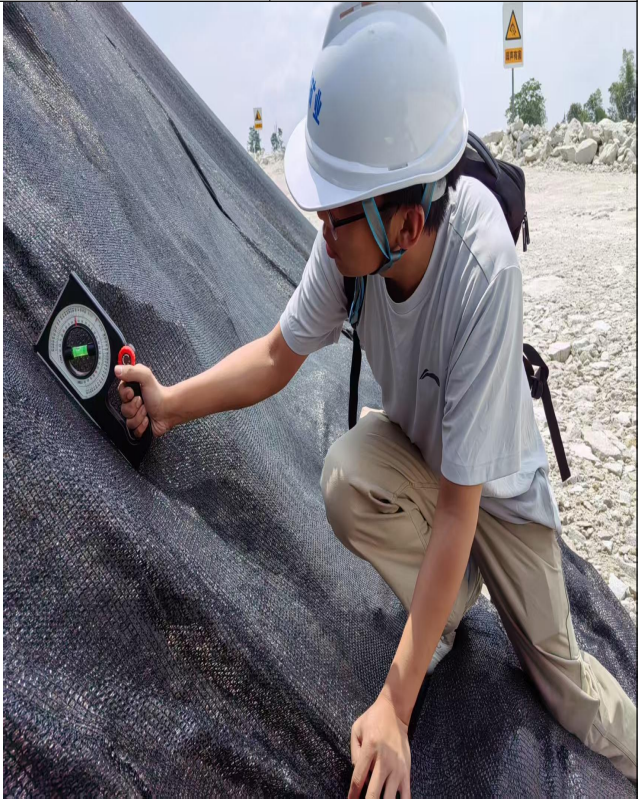
开采境界范围、采场边坡参数基本与设计一致，满足《安全设施设计》要求。

平台、+630m 清扫平台、+620m 安全平台、+610m 安全平台、+600m 安全平台、+590m 现状凿岩平台、+580m 现状凿岩、铲装平台、+570m 现状铲装平台，其中+730m、+725m、+720m 台阶属剥离台阶，台阶坡面角 45°，+710m、+700m、+690m、+680m、+670m、+660m、+650m、+640m、+630m、+620m、+610m、+600m 台阶已靠帮复绿，台阶坡面角为 65°；安全平台宽度 4m，清扫平台宽度 6m~8m；+590m、+580m 为现状凿岩平台，+590m 平台宽度为 40m~150m，上部台阶坡面角 65°，+580m 平台宽度为 45m，上部台阶坡面角 45°。+570m 为现状铲装平台，平台宽度 40m，上部台阶坡面角 60°；+580m、+570m 平台满足铲装运输作业所需空间。

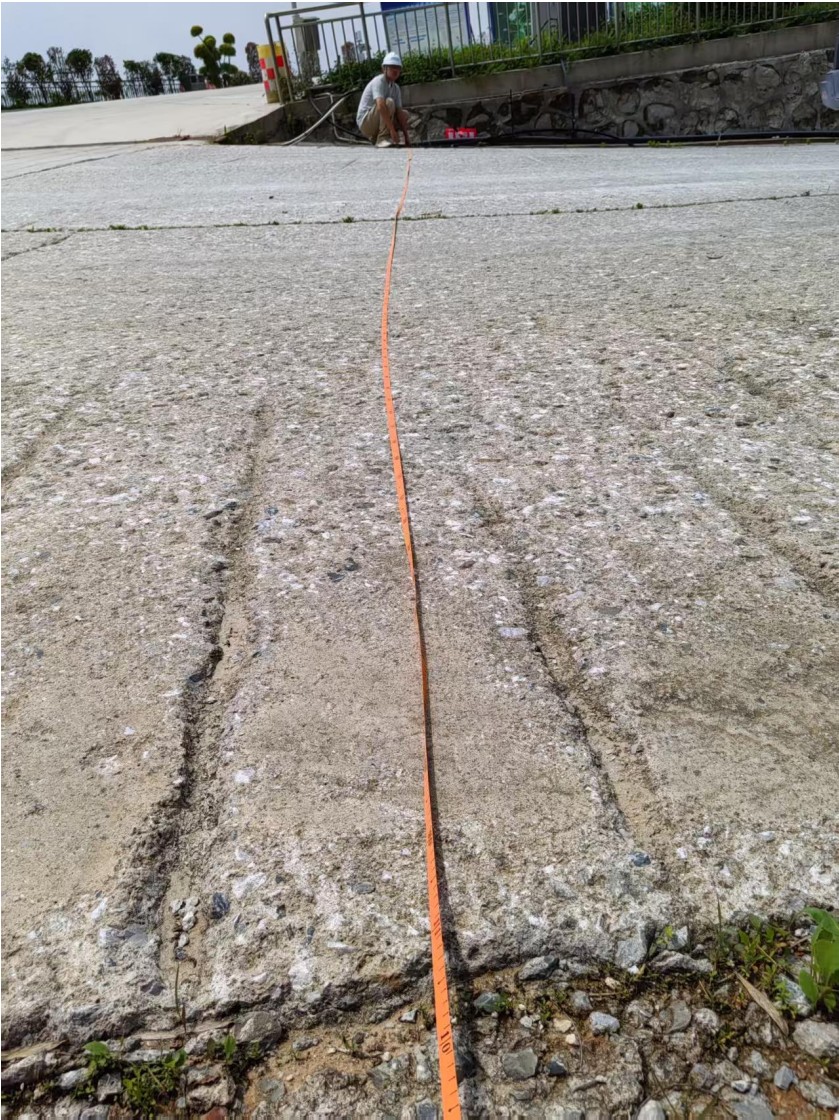
开拓运输系统符合《安全设施设计》、《安全设施变更设计》及《金属非金属矿山安全规程》要求。

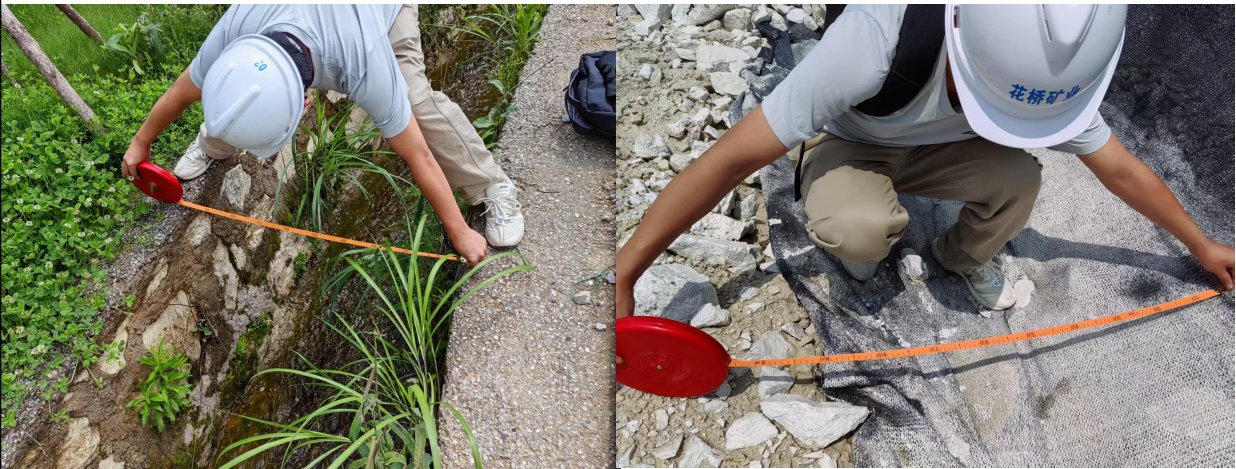
目前形成的+590m 凿岩平台以上矿岩已全部剥离，形成最终边坡。+590m 凿岩平台、+580m 铲装平台、+570m 铲装平台汇水可沿其平台内侧排水沟至道路内侧自流排出，采场不会积水。

在开采境界北侧布置地表截水沟，截水沟采用梯形断面，采用浆砌片石砌筑，底宽 0.6m，高 0.5m，坡比 1:0.5，超高 0.2m。地表截水沟末端设立沉淀池，用于收集、沉淀上部台阶废水，废水经沉淀达标后汇入附近山沟，用于收集、沉淀底部平台废水，沉淀池容积 80m<sup>3</sup>。矿山开采时，上山公路内侧应及时修建排水沟，水沟横穿运输公路的部分应设置盖板或埋涵管，避免运输过程中车辆碾压造成水沟损毁。平时应做好水沟的巡查，及时进行疏通和修复损坏的水沟。
