德兴市源头片石有限公司
德兴市万村乡源头建筑用白云岩矿
露天开采改扩建工程
安全预评价报告

报告编号：JXWCAP-2026（89）

德兴市源头片石有限公司
德兴市万村乡源头建筑用白云岩矿
露天开采改扩建工程

安全预评价报告

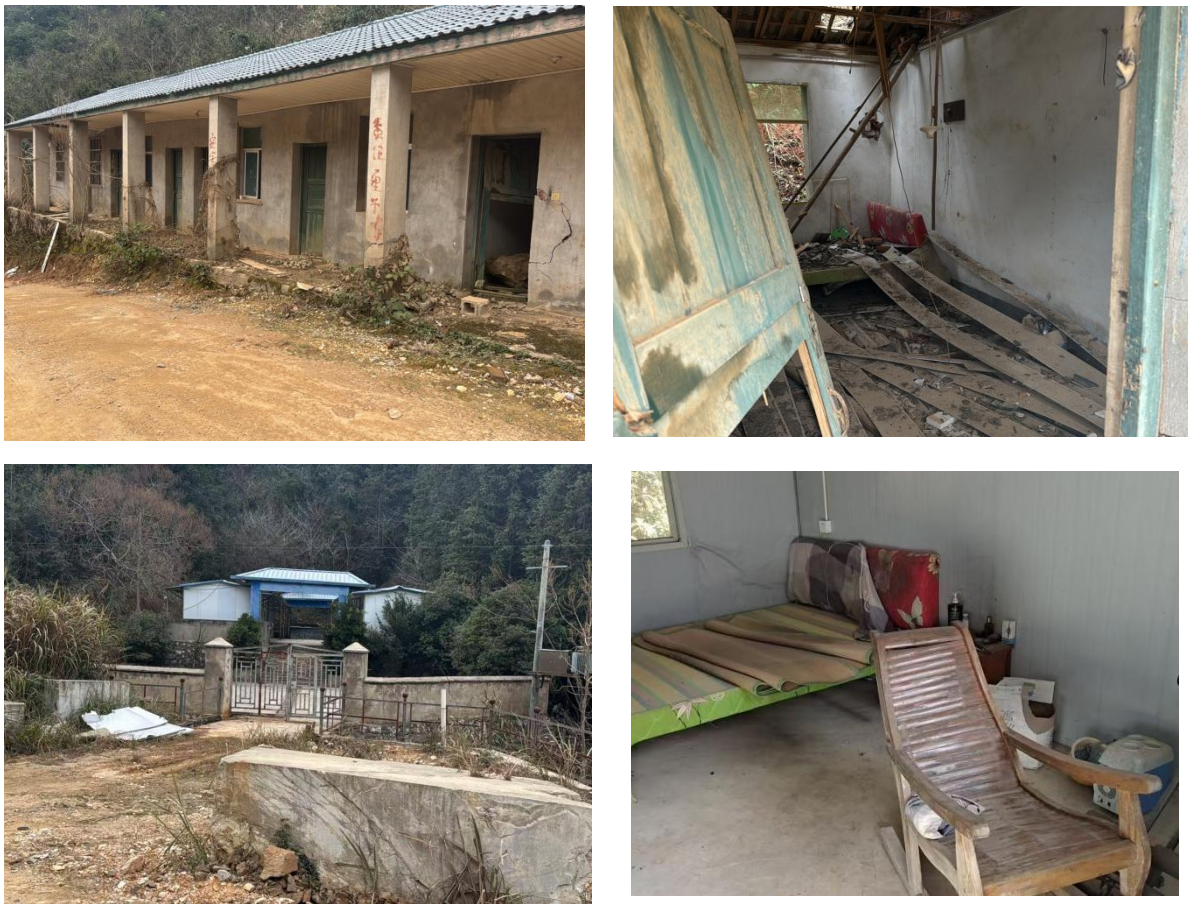
图 2-2 北侧废弃建筑照片

2. 矿区北侧80m处存在2栋建筑，为废弃厂房，经现场勘察核实，现已废弃。

为确保周边环境安全，要求在每次爆破作业前应安排警戒人员逐栋建筑进行巡视警戒，确保建筑物内无人员停留。

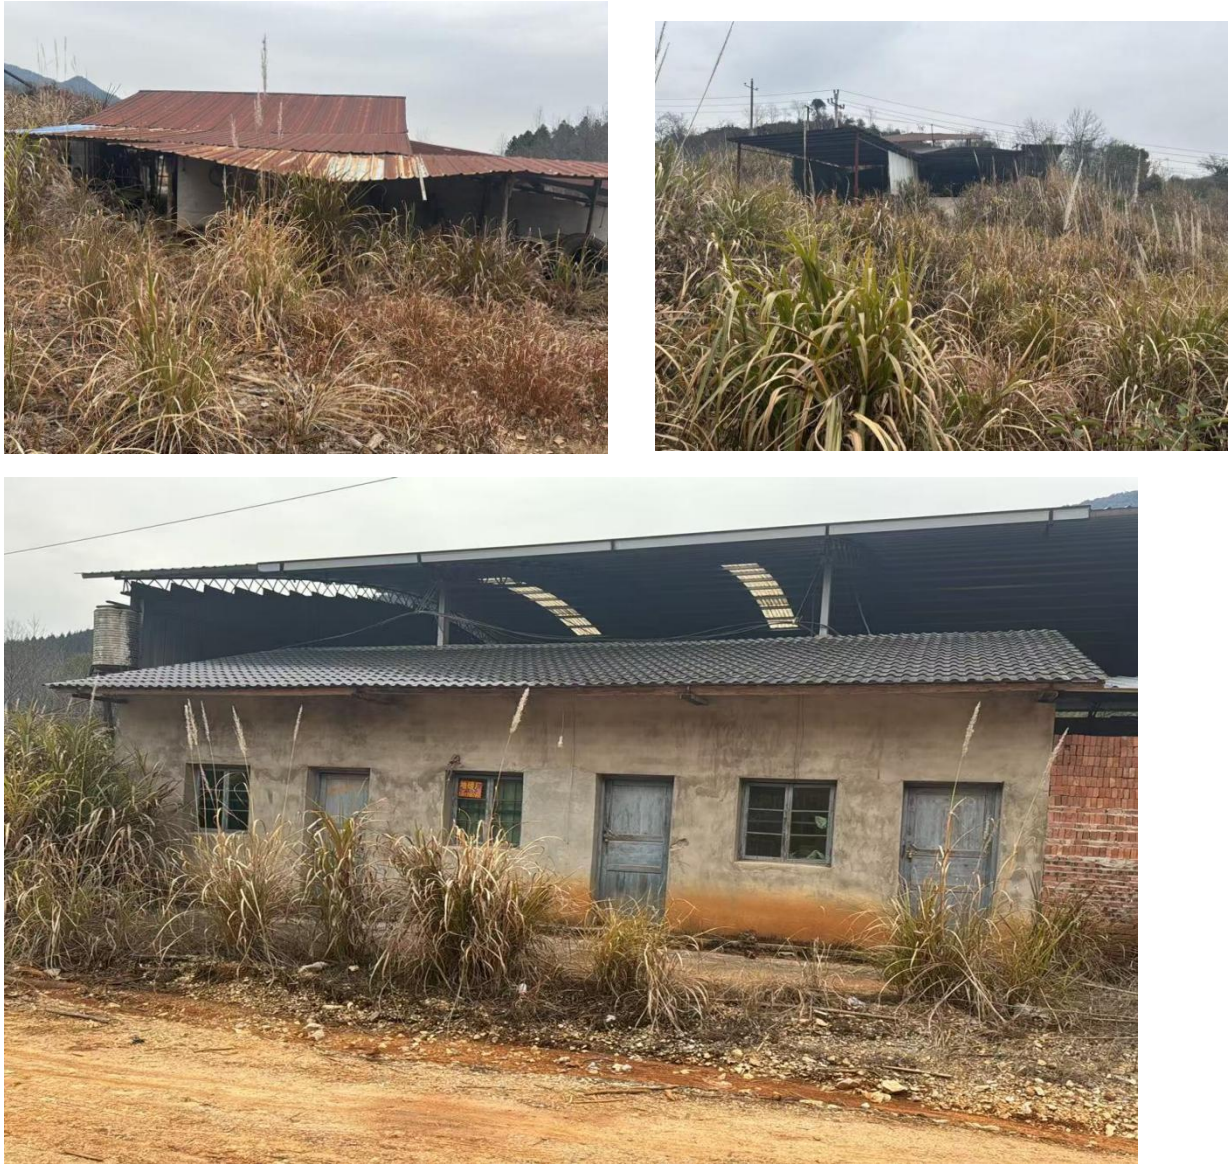
图 2-3 东侧废弃建筑照片

3. 矿区东侧2号拐点东侧55m处有3栋建筑，为废弃工棚，经现场勘察，已废弃。
