# 宜春市袁州区广慈矿业有限公司 袁州区慈化镇柘塘村辖砖瓦用页岩矿 露天开采

## 安全设施验收评价报告

## 宜春市袁州区广慈矿业有限公司 袁州区慈化镇柘塘村辖砖瓦用页岩矿 露天开采 安全设施验收评价报告 (终稿)

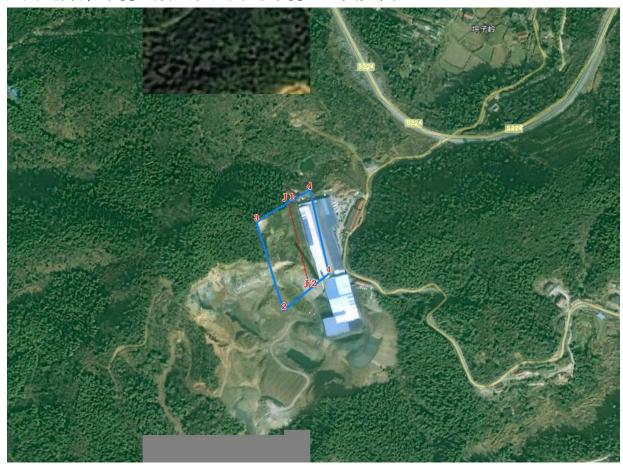
图 2-2 袁州区慈化镇柘塘村辖砖瓦用页岩矿周边环境卫星图

根据现场踏勘及走访,矿区北东侧有 S224 省道经过,距离矿区边界最近约 177m,此外矿区周围 1000m 可视范围内无铁路和高等级公路;500m 范围内无高压线路;矿区周边 300m 范围内无通讯设施、国家保护名胜古迹及其他采矿权。

矿区东侧有一 Y057 乡道, 距离矿区边界最近约 14m, 距离设计开采作业区约 51m, 符合《公路保护条例》第 17 条"乡道的公路用地外缘起向外 50米范围内禁止从事采矿、采石、取土、爆破作业"的要求, 北东侧存在几处民房, 距离矿区边界距离约为 257m。

该矿山开采的矿体为砖瓦用页岩,除粉尘外不含有毒有害物质,矿山采用非爆破的挖掘机机械开采,且乡道周边 50m 范围内、民房 300m 范围内不进行开采作业。开采过程中会对该 S224 省道、乡道及附近民房造成影响的主要有害因素为粉尘,如矿山能有效落实降尘措施,主要为运输道路及工业

场地等进行定时洒水降尘、安装雾炮机、安装洗车槽对进出车辆进行清洗等措施,其开采活动对其该省道、乡道及周边民房影响较小。总体来说,该矿区周边开采环境一般。矿区周边环境卫星图见图 2-2。
