# 江西众协新型建材有限公司 万载县马步大众机砖厂砖瓦用页岩矿 露天开采建设工程 安全设施验收评价报告

### 江西伟灿工程技术咨询有限责任公司

证书编号: APJ-(赣)-008 2022年1月18日

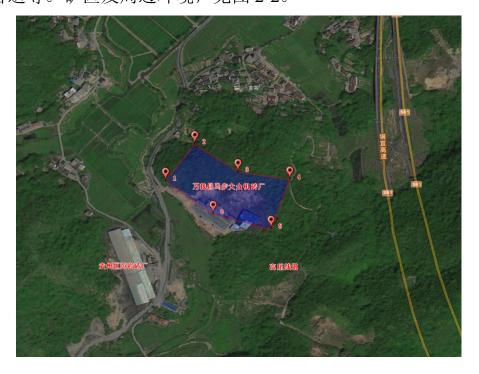
图 2-2 周边环境图

根据现场踏勘及走访,矿区东侧往外 230m 为铜宜高速(不在可视范围内)及其寨下隧道;北侧往外 150m 内有舍湾村民房;矿区范围内南部为制砖厂;矿区东侧往外最短直线距离 120m 左右有高压电力线通过,高压线自西南往北东方向通过;矿区东南侧为袁州区砖厂,最近距离约 160m;除此之外,采场周围 300m 范围内无其它重要建筑设施和相邻矿山等,500m 范围内无其他高压电力线及通讯设施,1000m 可视范围内无高速公路、铁路、国道、省道等。矿区及周边环境,见图 2-2。
