# 江西铜业股份有限公司德兴铜矿 4#尾矿库和 5#尾矿库截渗池水平防渗治理工程 安全设施验收评价报告

# 江西伟灿工程技术咨询有限责任公司

二〇二三年七月

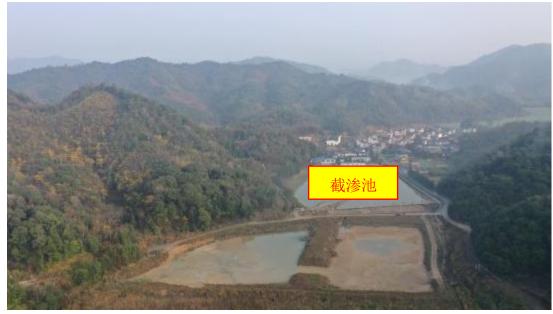
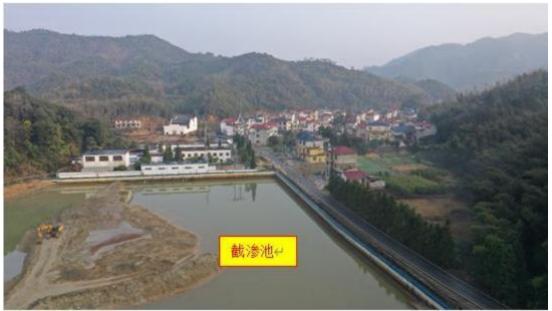
图 2-2 4#尾矿库截渗池现状

4#尾矿库截渗池东、南、北三侧岸坡均已进行护岸坡,岸坡稳定。其中 北岸为干砌石护坡,东、北两侧岸坡则均为钢筋混凝土墙,西侧岸坡未做护 岸处理,属基本稳定状态。

根据《德兴铜矿 4#尾矿库截渗池周边环境整治工程岩土工程勘察报告》, 4#尾矿库截渗池地质岩层结构自上而下依次划分为①水②素填土(Q4<sup>ml</sup>)、③ 冲填土(Q4<sup>ml</sup>)、④1 强风化凝灰质千枚岩(Pt)、 ④2 中风化凝灰质千枚岩(Pt)。 其中④1 强风化凝灰质千枚岩为其相对隔水层底板,顶标高为 62. 10m, 4 号 截渗池底标高为 63.5m,主要地质岩层结构为素填土和冲填土,渗透系数大 于 1×10<sup>-5</sup>cm/s。

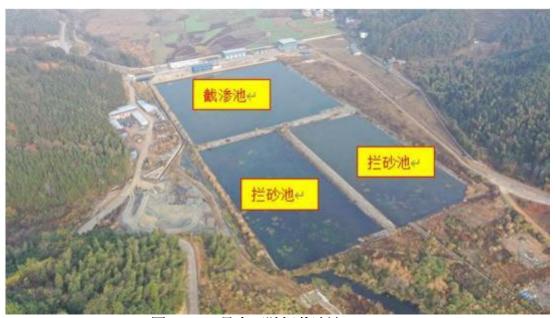
图 2-3 5号库下游坝截渗池

调查报告》(2020.6),5#库下游坝截渗池设施主要包括拦砂池和渗水收集池,其中拦砂池主要用于拦截和沉淀尾矿库渗水或坝面雨水携带的尾砂,现场共设置有2座拦砂池,池底标高为62m,边坡顶标高为65m,尺寸均约为175×82×2m;渗水收集池则位于拦砂池下游用于收集拦砂池排水,其池底标高为61.5m,边坡顶标高为65m,尺寸大小为175×170×2m。现场拦砂池与渗水收集池之间通过两条过水明渠相连,各池体均采用干砌石护坡。

根据《德兴铜矿五号尾矿库渗水回收泵站及管理站》地勘资料,地质岩层结构自上而下依次划分为粘土质圆砾、全风化凝灰质千枚岩、强风化凝灰质千枚岩、中风化凝灰质千枚岩。粘土质圆砾层底标高为 59.78~60.50m,截渗池底标高为 61.5~62.5m,位于粘土质圆砾层,渗透系数大于 1×10<sup>-5</sup>cm/s。
