武宁县鼎立新型墙体材料厂  
露天开采扩建项目  
**安全预评价报告**

江西伟灿工程技术咨询有限公司

二〇二三年十二月

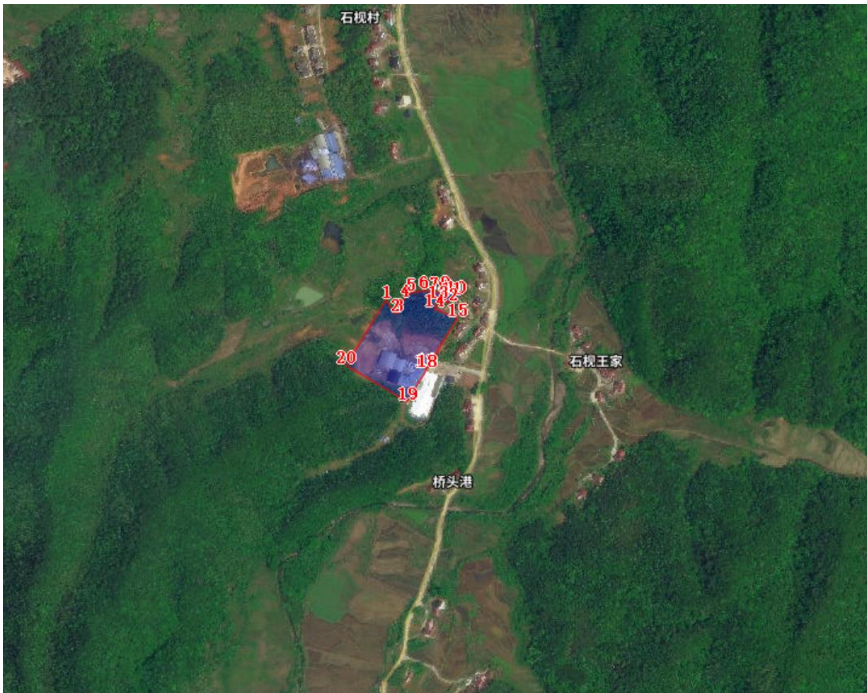
图 2-2 矿区周边环境示意图

矿区东北部有村民居住（距离矿界最近的在 5 米左右），除此外矿区周边只有农耕及养殖活动。

矿区 1000m 可视范围内无铁路、高速、国道，500 米范围内无高压线路，300m 范围内无通讯光缆、国家保护名胜古迹、其它矿山、生产经营单位等。

结合现场勘查，矿山采用非爆破方式的挖掘机机械开采，该开采方式对矿区外交通无任何影响。除此之外，矿区周边无其他影响生产的河流、湖泊和重要的建筑设施。

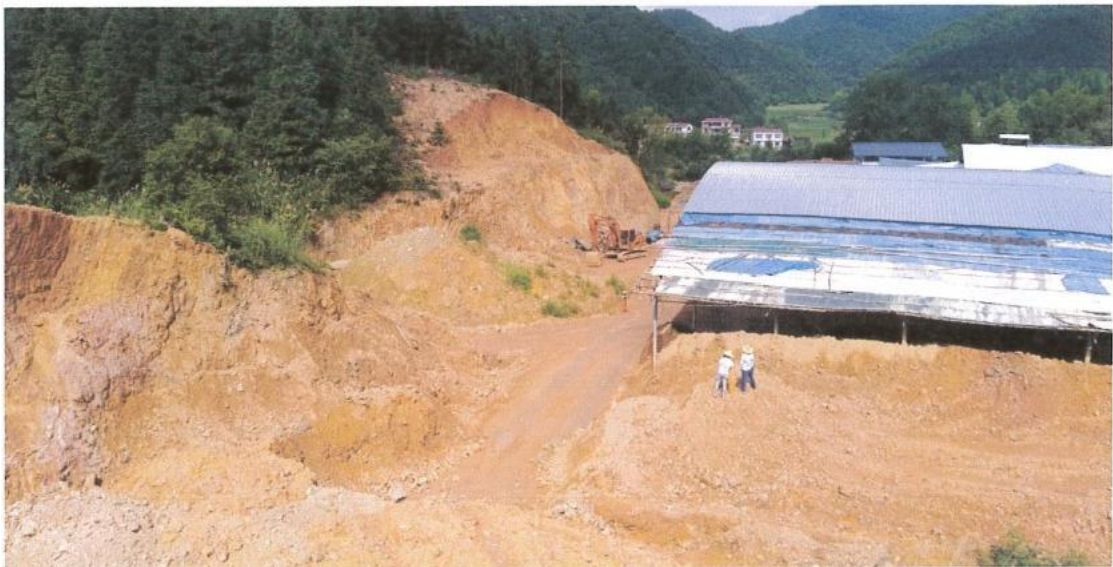
图2-3 矿区现状图

该矿自 2010 年 9 月组建，并于同年投入生产，是一开采、生产多年的老矿山，位于武宁县新宁镇管辖，交通位置优越，区内水电资源丰富，距武宁县城直距 16km。原采矿证批复开采能力为 2.46 万吨/年。

武宁县鼎立新型墙体材料厂采矿许可证于 2020 年 9 月 17 日完成了延续换证，矿区范围由 20 个拐点圈定，矿区面积：0.0227 平方公里。开采深度为+201.66m~+167.1m，开采规模 18.11 万 t/a。采矿证有效期为 2020 年 9 月 17 日至 2024 年 3 月 17 日。
